## GUTACHTEN

Projekt-Nummer:	<b>10518/24124-V1</b>
Auftraggeber:	Festspielhaus und Festspiele gGmbH
in Sachen:	fachliche Beratung zur Ausschreibung/Projektleitung Sanierung Glasdach für das Projekt: Festspielhaus Baden-Baden
wegen:	Undichtigkeiten Glasdach
erstellt am:	10.03.2025
Umfang:	49 Seiten gerundet 5270 Wörter 125 Abbildungen

Die Glasüberdachungen in den Verbindungsgängen zwischen historischem Altbau und dem Neubau sind an verschiedenen Stellen undicht.

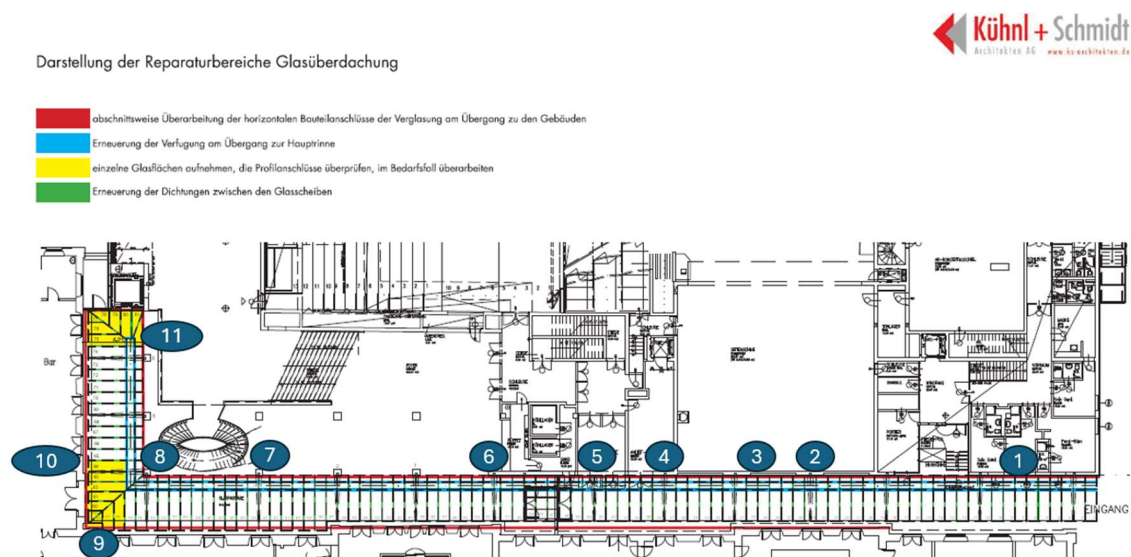
Abb. 4: lokalisierte Fehlstellen (Quelle: Kühnl + Schmidt)

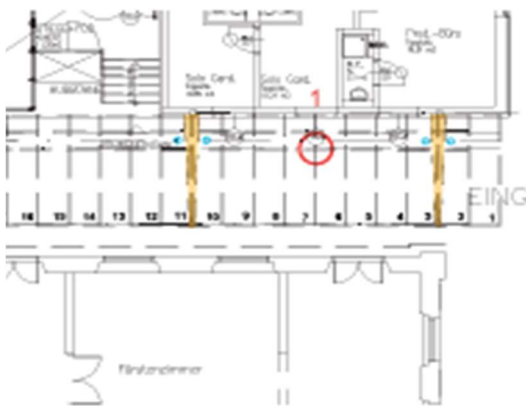
Abb. 5: markierte Fehlstelle

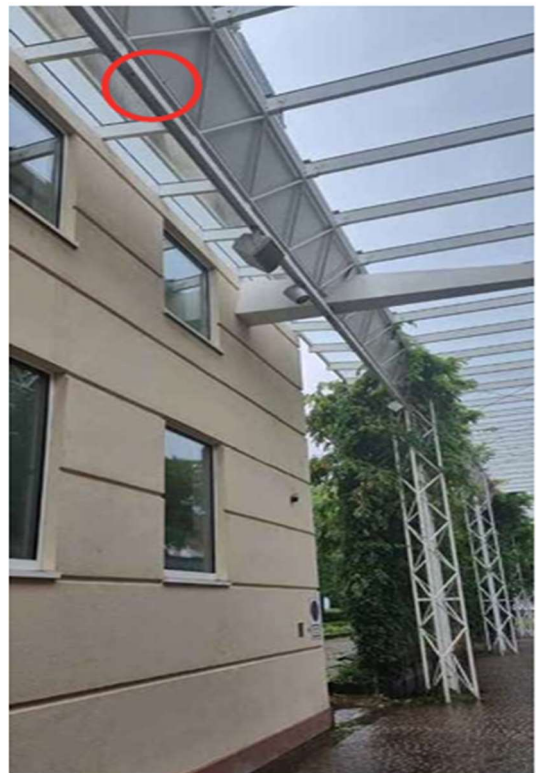
Abb. 6: Lokalisierung Kühnl + Schmidt

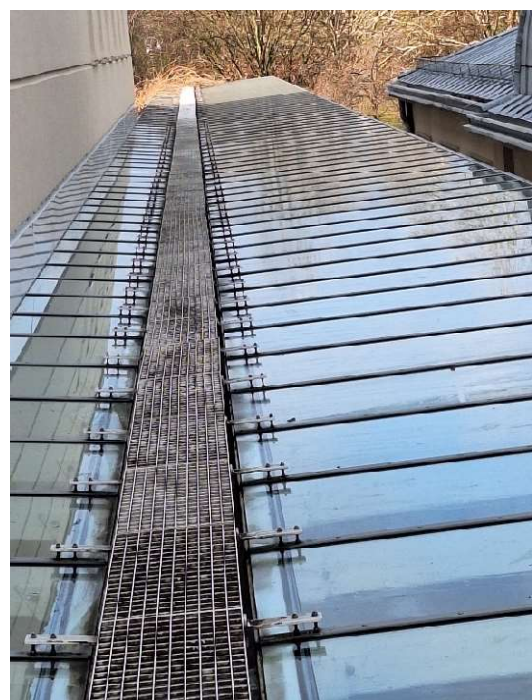
Abb. 10: Glasdraufsicht Richtung Tiefgarage

Wie diese Abbildungen zeigen, ist bereits seit sehr langer Zeit Schmutz zwischen der Glasscheibe und dem weißen Kantblech eingedrungen. Die Versiegelungen sind bei über 90 % der Gläser defekt. Bild 11 zeigt undichte Stellen zwischen oberem Glasteil und der Verblechung zur Hauswand hin. Punktueller Wildwuchs von Pflanzen konnte festgestellt werden.

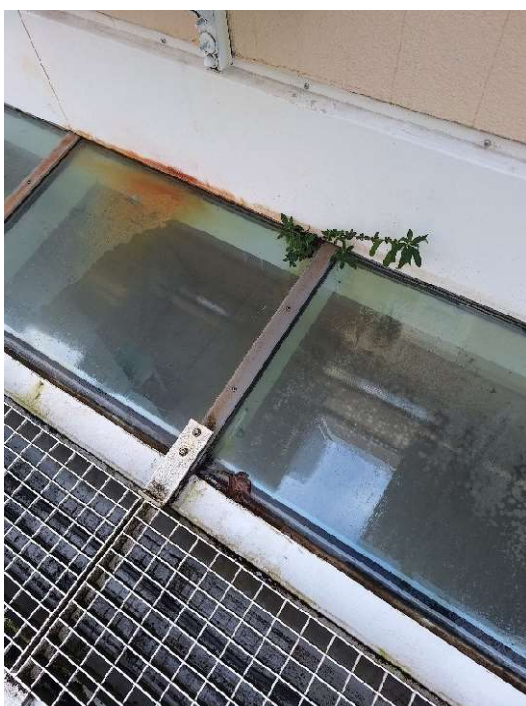
Abb. 11: Pflanzenwuchs in Fugen

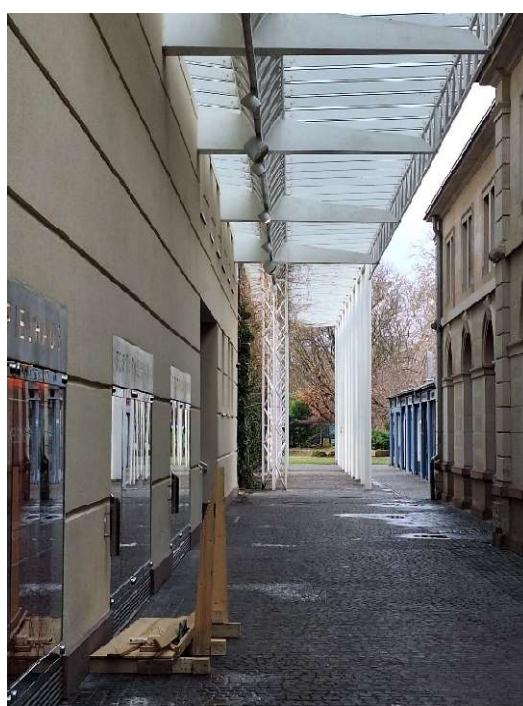
Die Fotos Abbildung 12 und 13 im Durchgang zur Tiefgarage zeigen, dass hier immer noch „nur“ Tropfen eindringen. Dies zeigen auch die Wasserflecken am Boden, die teilweise immer wieder abtrocknen. Intensivere Untersuchungen an dieser Position wurden von mir nicht durchgeführt.

Abb. 12: Überdachung zur Tiefgarage Unterseite

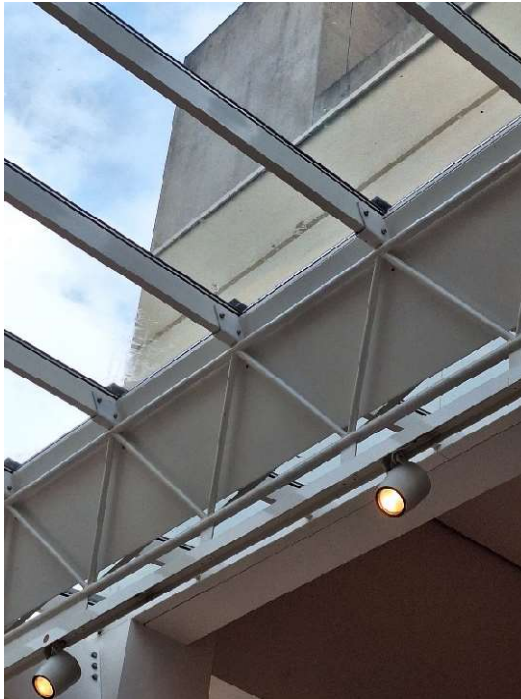
Abb. 13: Blick nach oben

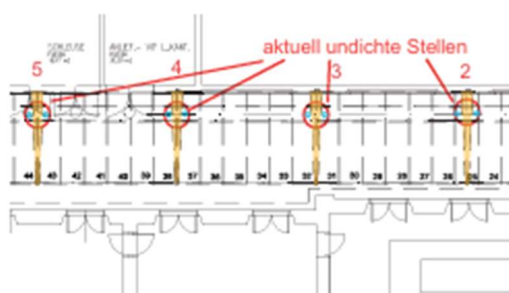
Abb. 14: Lokalisierung der undichten Stelle

An dieser Stelle soll das Wasser aus dem Stoß zwischen der Blechverkleidung der Regenrinne tropfen. Es wurde 2023 festgestellt, dass bei Regen durch das Dach in den Innenraum nur Wassertropfen feststellbar waren.

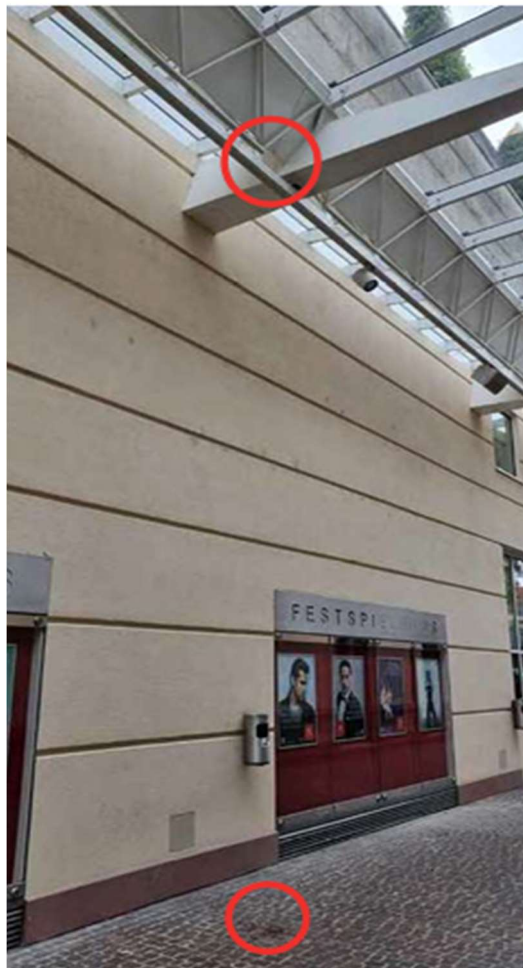
Abb. 15: Wasserflecken unterhalb des Daches

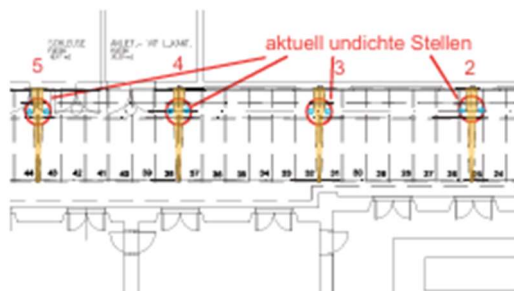
Abb. 16: Lokalisierung der Schadenstelle

Im Jahr 2023 wurden hier Wassertropfen in geringer Menge festgestellt, welches anscheinend aus dem Stoß zwischen der Blechverkleidung der Regenrinne kommt. Die Ursache wurde nicht näher ermittelt.

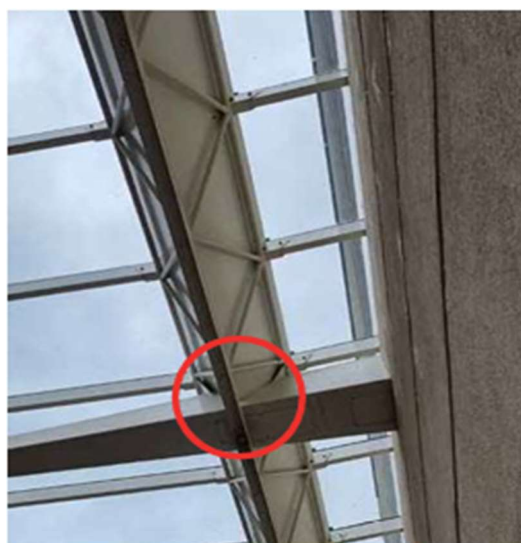
Abb. 17: Wasserspuren

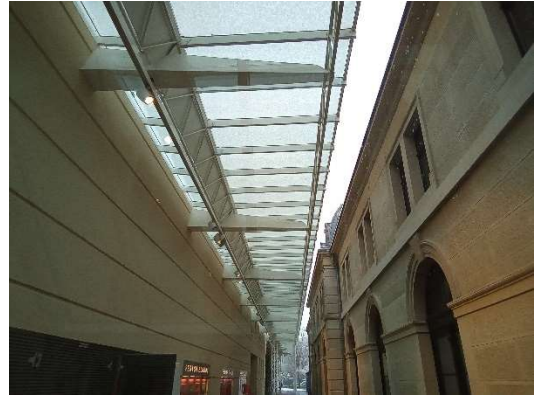
Abb. 20: Außendach zur Tiefgarage

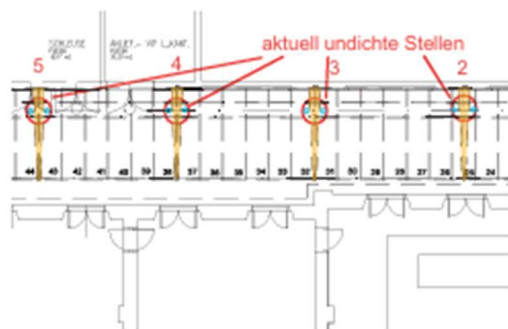
Abb. 21: Lokalisierung Punkt 4

An diesem Punkt wurde 2023 geringer Wassereintritt bemerkt. Das Wasser hat damals aus dem Stoß zwischen der Blechverkleidung und der Regenrinne getropft.

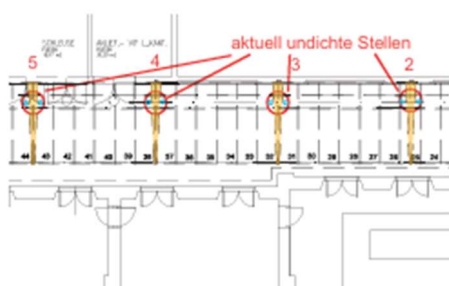
Abb. 23: Lokalisierung Punkt 5

Auch hier wurden 2023 Wassertropfen festgestellt, jedoch nur bei Regen und möglicherweise verzögert.

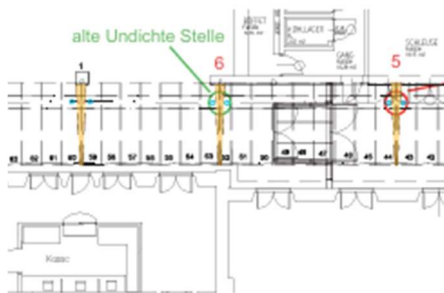
Abb. 25: Lokalisierung

Diese Stelle ist bereits im Innenbereich des Gebäudeübergangs, genauer beschrieben im Foyer, nahe des seitlichen Eingangs. An dieser Stelle wurden laut den Architekten bereits mehrmals Reparaturmaßnahmen durchgeführt. Nach Angaben des Hausmeisters wurde an dieser Stelle die Blechverkleidung der Hauptregenrinne ausgeschnitten, um hier die undichte Stelle zu reparieren.

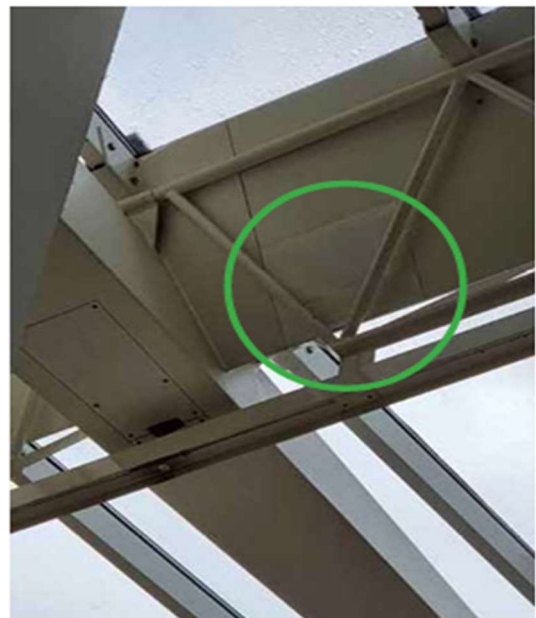
Den mir vorliegenden Unterlagen konnte entnommen werden, dass bei den Feststellungen am 11.08.2023 als Reparaturmaßnahmen nur eine Silikonverfugung der Blechstöße durchgeführt wurde.

Abb. 26: Wassereintritt 2023

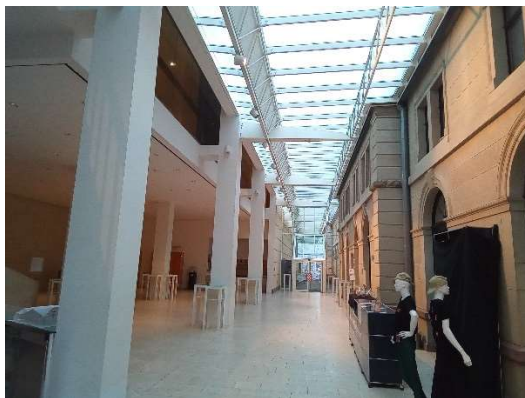
Abbildung 27 zeigt die Verortung des Foyers. Der Abbildung 28 kann entnommen werden, dass starke Rostbildung vorhanden ist und die Stelle wahrscheinlich brüchig ist.

Abb. 27: Aufnahme Bereich 6-3 vom Februar 2025

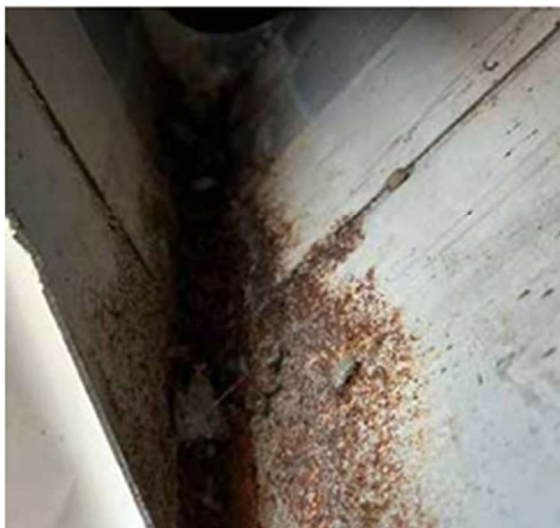
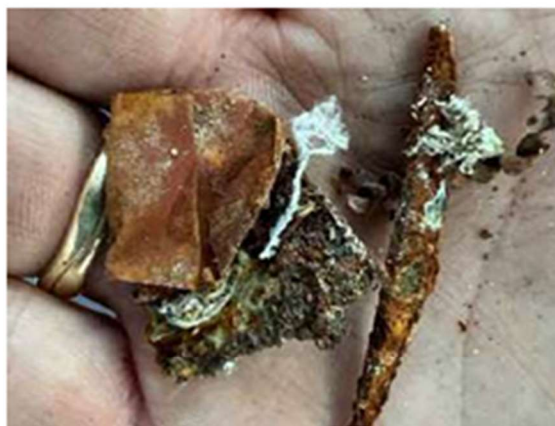
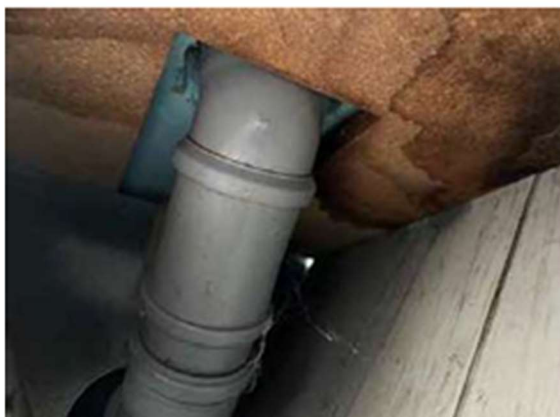
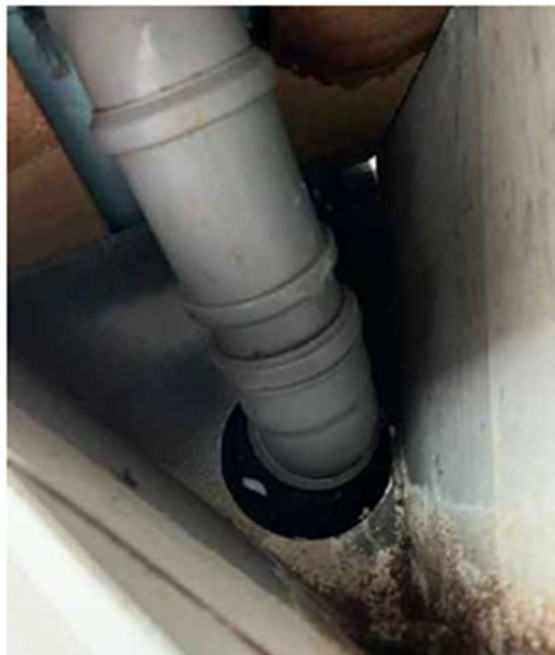
Im Innenbereich der Blechabdeckung sieht man getrocknete Wasserspuren am Ablagebrett, Spuren von Wasserstand in den Blechen, Ablagerungen und Schmutz aus der Bauphase, jedoch keine Reparaturen. Diese beschränken sich auf die außenseitige Vefugung der Blechstöße mit Silikon.

Abb. 28: Bilder aus Begehung 11.08.2023

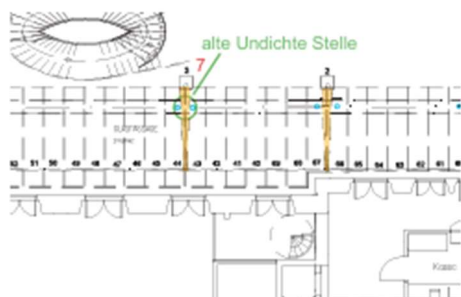
Abb. 29: Lokalisierung Punkt 7

Wie im Jahr 2023 von den Architekten beschrieben ist die Stelle analog zu Stelle 6 im Innenbereich des Foyers in der Nähe der Treppe. Es gab deutliche Wasserspuren mit dunklen Ablagerungen. Schon damals gab es keinen Wassereintritt mehr.

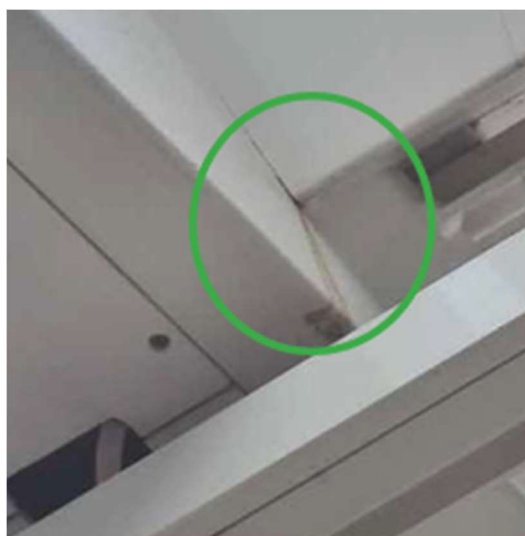
Abb. 30: Wasser- und Rostspuren 2023

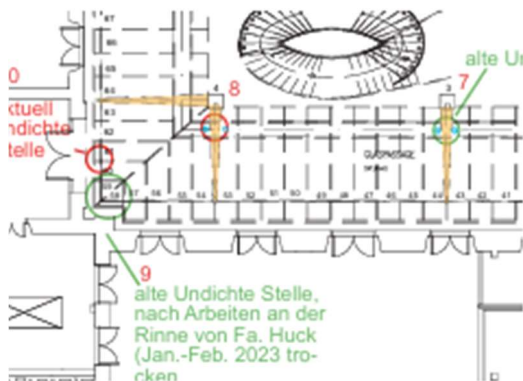
Abb. 32: Lokalisierung

Ich zitiere die Feststellungen von 2023 wie folgt: „Bei dieser Stelle handelt es sich um eine der drei aktuell undichten Stellen im Innenbereich des Gebäudes. Diese liegt an der Ecke in der Nähe der Treppe im Foyer. Bei der Begehung hat es aus der Fuge zwischen der Blechverkleidung der Rinne getropft. Vermutlich kann das Wasser hier nur aus der zweiten Entwässerungsebene kommen. Bei Undichtigkeiten in der Hauptentwässerungsrinne müsste bei einem Regenereignis deutlich mehr Wasser auftreten“.

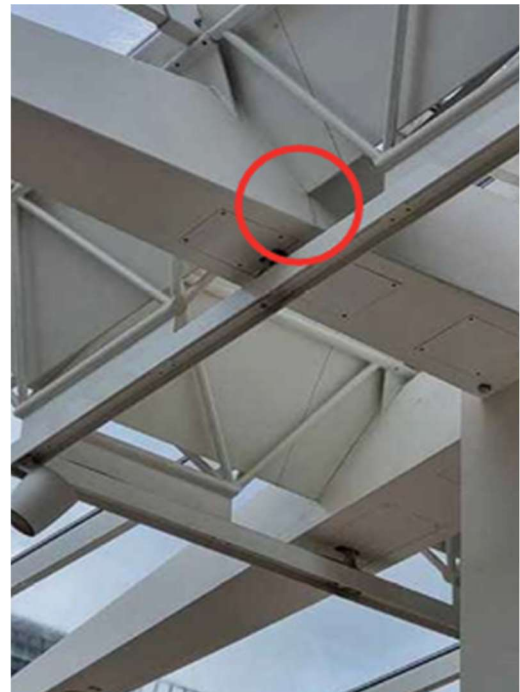
Abb. 33: undichte Stelle

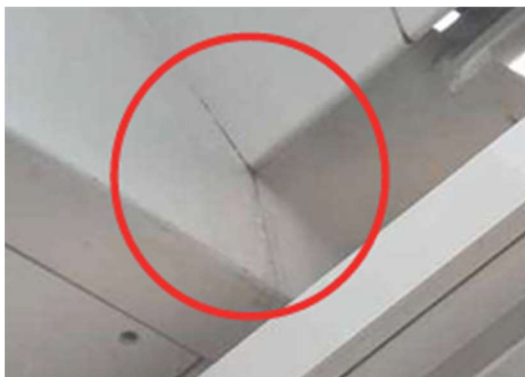
Abb. 34: Rost- und Wasserspuren

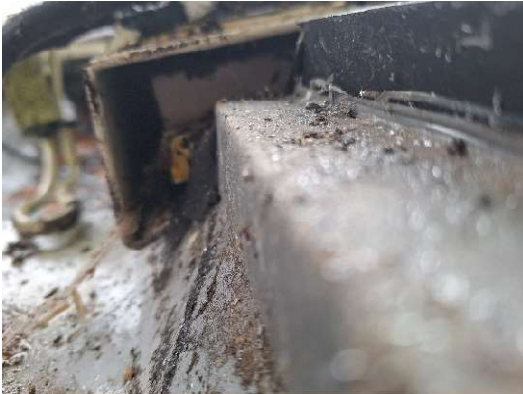
Abb. 35: weißes Abschlussblech zur Rinne geöffnet

Nachdem das Glas ausgebaut war, konnte das weiße Abschlussblech in einem Teilbereich ausgebaut werden (Abb. 35). Dazu wurde dieses Blech ab geflext. Dadurch konnte man unter das Blech sehen (Abb. 36). Die untere Abdichtung der Dachriegel ist teilweise offen, was die Stelle mit dem Schraubenzieher sichtbar macht.

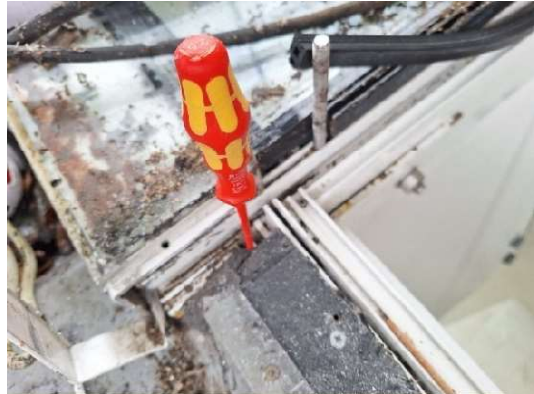
Abb. 36: undichte Stelle

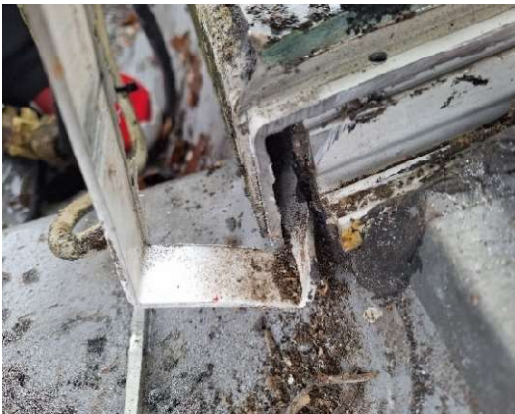
Abb. 37: Pfostenentwässerung funktioniert

Es wurde von mir auch untersucht, ob die Entwässerung der Dachsparren (Pfosten) funktioniert. Hier konnte ich keine Beeinträchtigung feststellen (Abb. 37).

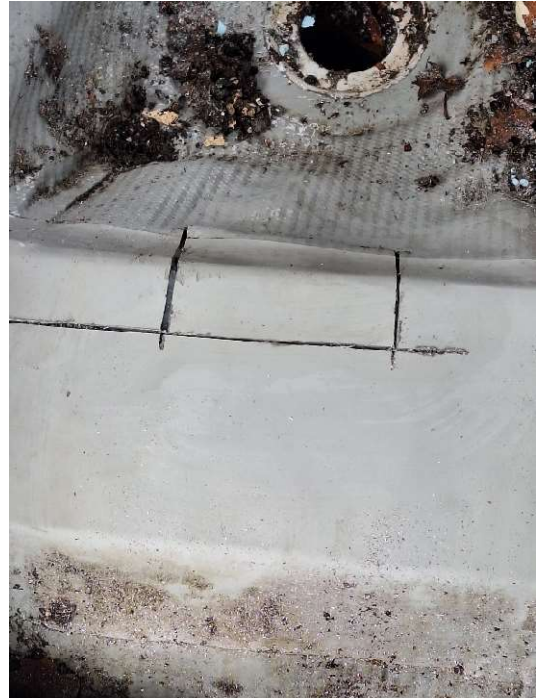
Abb. 42: Schnittfeld in der Wasserrinne

Da eine undichte Regenrinne (Dachentwässerung) vermutet wurde, wurde diese an einer Stelle untersucht. Dabei wurde die äußere Folienabdichtung und das Blech der Rinne aufgeschnitten (Abb. 42 + 43). Es wurde auch nachgesehen, ob die Rinne – wie in der damaligen Planung vorgesehen – gedämmt ist (hier blaue Dämmung Abb. 43 + 44).

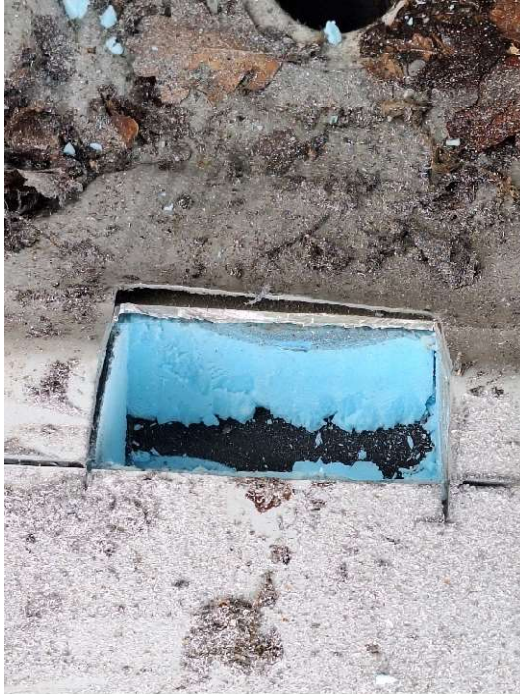
Abb. 43: aufgeschnittene Wasserrinne

Alles war in diesem Bereich der Regenrinne trocken.

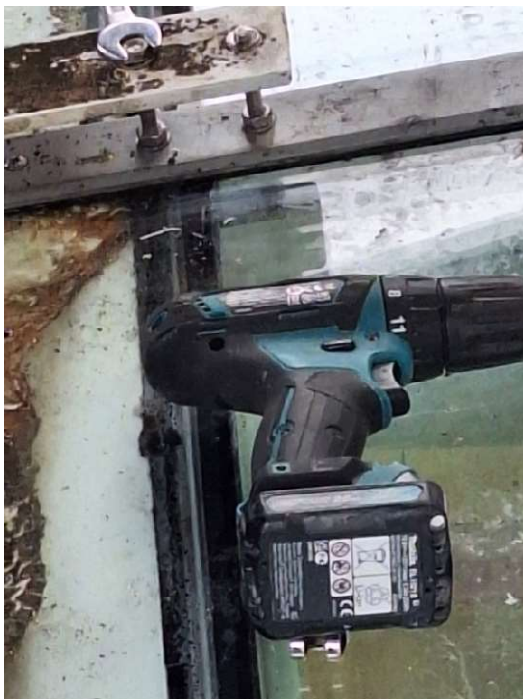
Abb. 47: Befestigung der Gitterroste

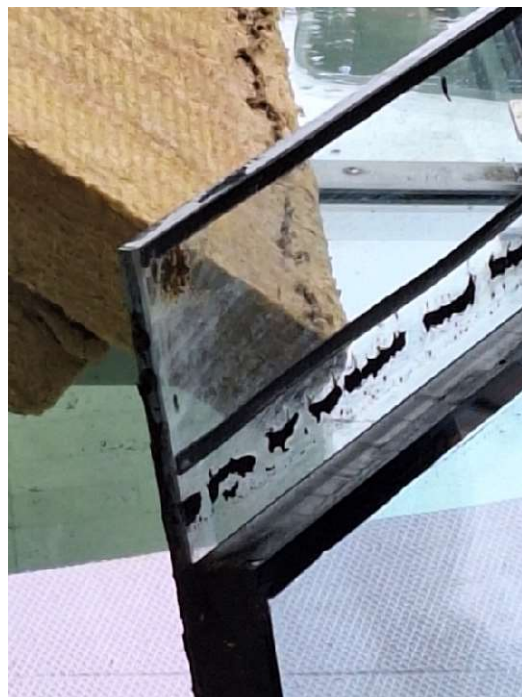
Abb. 48: Glasüberstand mit 110 mm

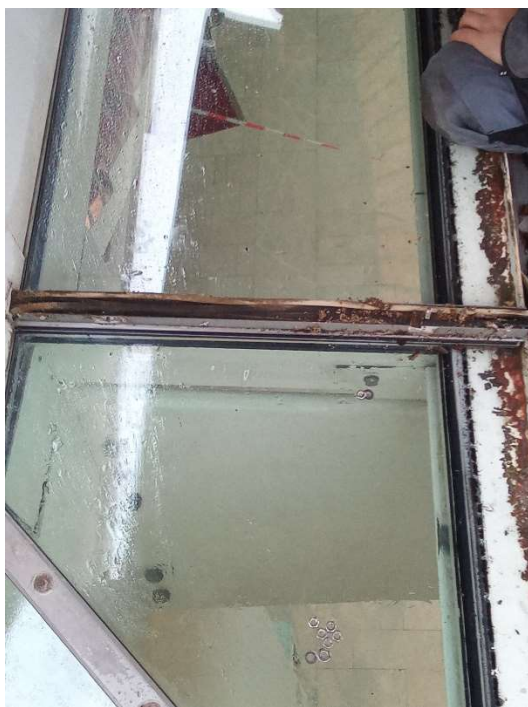
Die Abbildungen 57 und 58 zeigen den auf dem Dachsparren (direkt auf dem Abdeckprofil) montierten Kabelkanal, welcher aus einem U-Profil als auch aus einem höheren weiteren Abdeckprofil besteht. Überrascht war ich auch hier über den hohen Verschmutzungsgrad über die gesamte Sparrenlänge hinaus. Die Abdeckprofile sind oben und unten offen, so dass sich Insekten, Blütenstaub und sonstige Mikroorganismen ablagern können.

Abb. 57: Aluminium-Kabelkanal

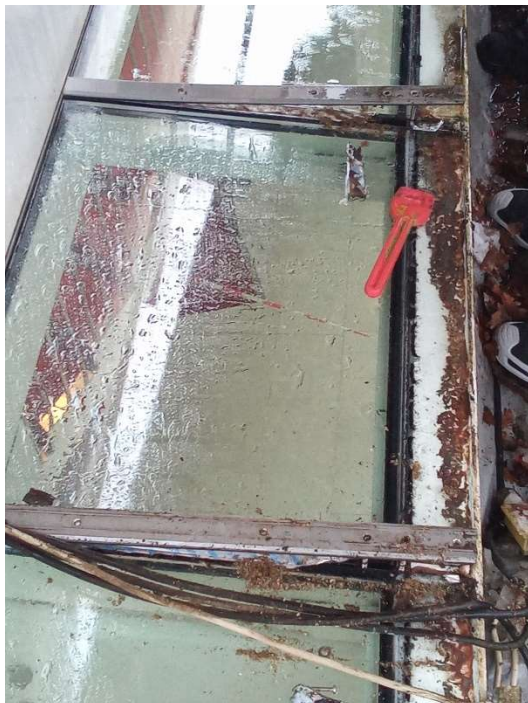
Abb. 63: Ausbaurbeiten

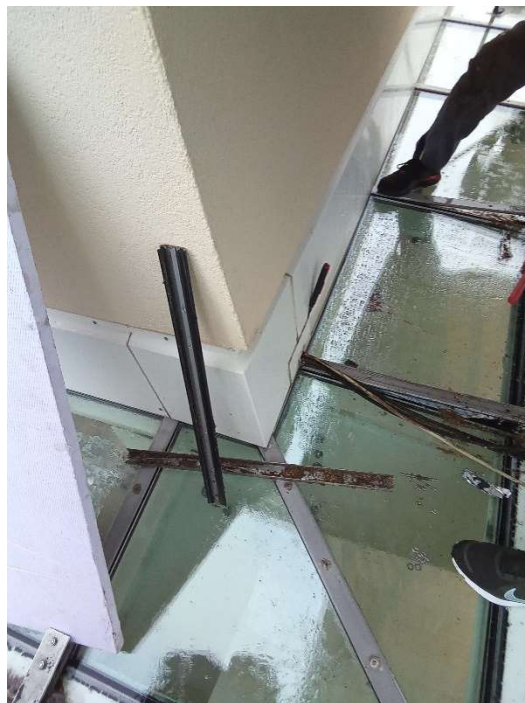
Abb. 64: Ausbaurbeiten

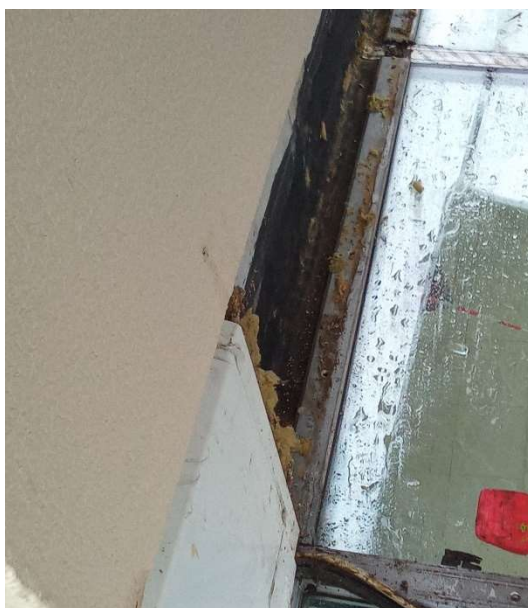
Wie ich den mir vorliegenden Unterlagen entnehmen konnte, wurde vermutet, dass am Kopfpunkt der Glasdächer undichte Stellen zur Wand (Sockelblech Wand) vorhanden sein könnten. Ich habe dieses Sockelblech entfernen lassen und die Steinwolle ausbauen lassen. Sowohl die Steinwolle als auch die Wand hinter der Steinwolle waren trocken. Nachvollziehbar waren Undichtigkeiten an den oberen horizontalen Aluminium-Dachriegeln und ein möglicher Wassereintritt ganz oben, hinein in das darunterliegende Kantblech, welches offen ist.

Abb. 65: Öffnung des Wandanschlusses

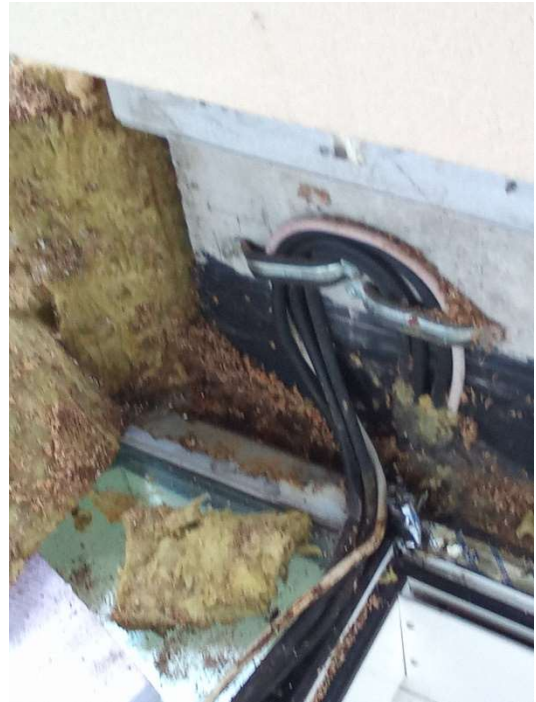
Abb. 78: Kabelführung u. Durchdringung Baukörper

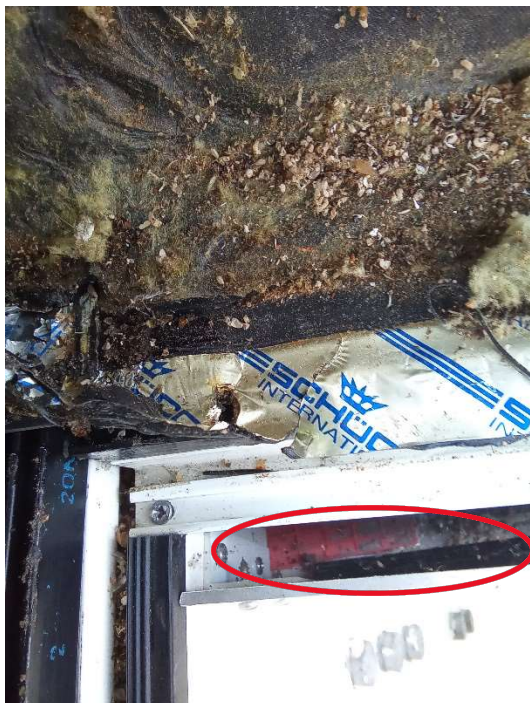
Deutlich zu sehen ist in Abbildung 81 der offene Bereich unterhalb der Glasebene. Das Bild zeigt die Dichtungsnut (ohne Dichtung). Normalerweise darf der markierte Bereich offen bleiben. Jedoch nur dann, wenn die Dichtungen rundum eine geschlossene Abdichtung bilden. D.h. die Dichtungsstöße müssen dauerhaft mit speziellem EPDM-Kleber verklebt sein, so dass kein Wasser von der systemgeführten kleinen Entwässerungsrinne im Aluminiumsparren in den Innenraum eindringen kann.

Abb. 81: Wassereintritt ins Foyer

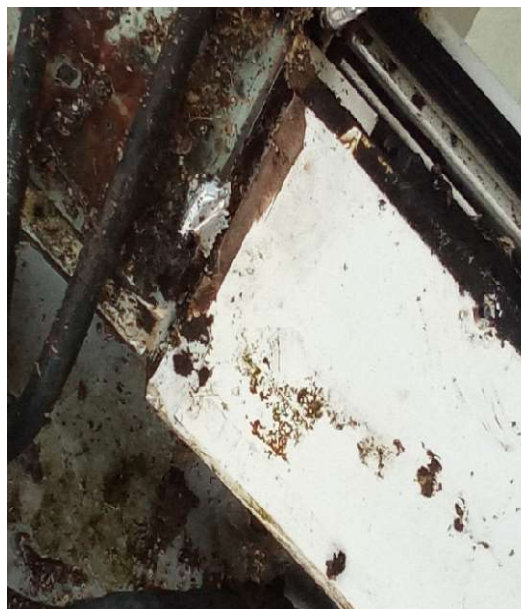
Abb. 84: unterer Dachanschluss nochmals

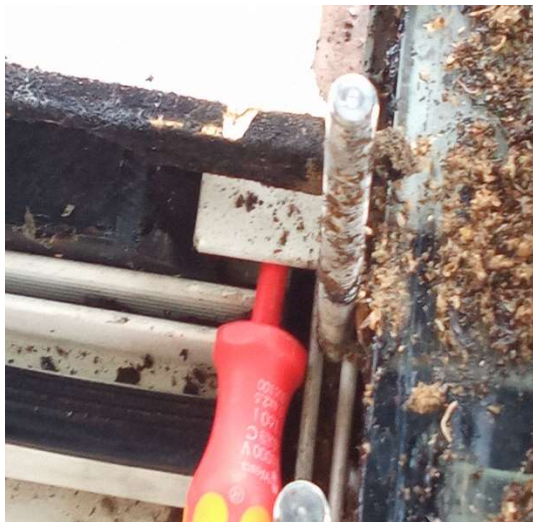
Besonders im unteren Glasdachanschluss bzw. in der Glasauflage ist sowohl durch die übergroße Verschmutzung zwischen dem weißen Kantblech und dem Glasüberstand sichtbar, dass hier die Abdichtungen völlig versagen (Abb. 83 +84). Auch der Eckbereich zeigt starke Verwitterungserscheinungen und ist undicht (Abb. 85).

Abb. 85: offene Stelle an Unterkante Glasdach

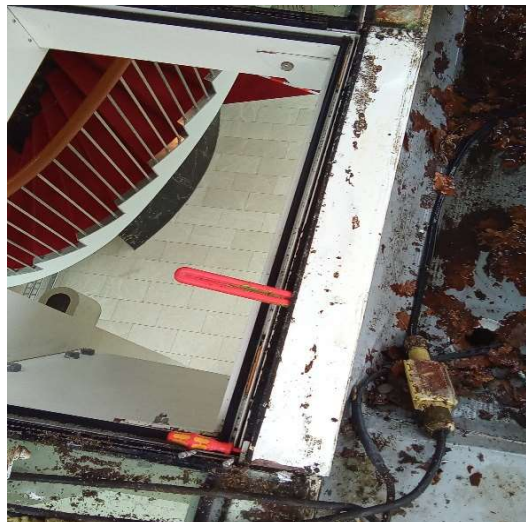
Abb. 86: Situation undichte Stelle nochmals unten

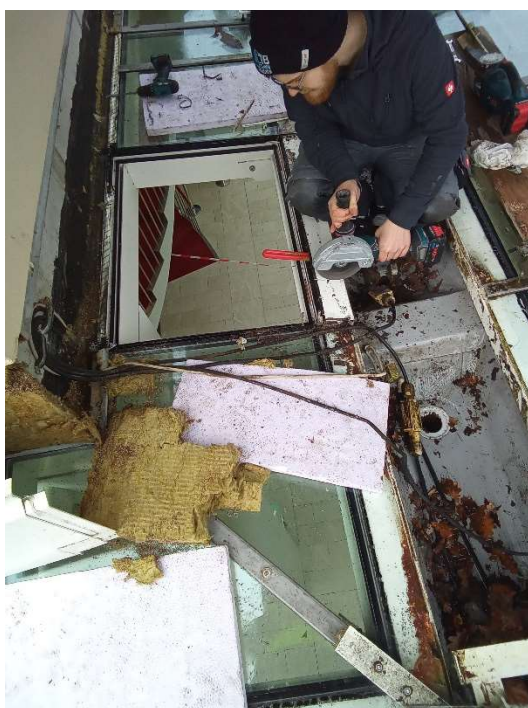
Abb. 87: genaue Sicht auf geöffnetes unteres Blech

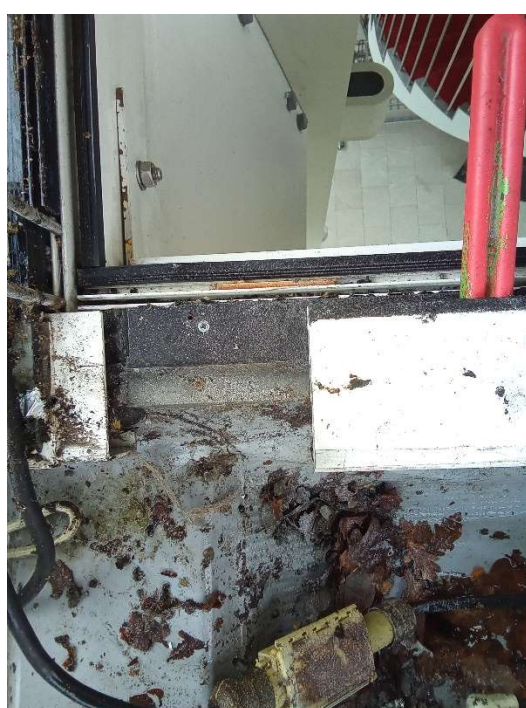
Abb. 88: abgetrenntes, weißes Kantblech

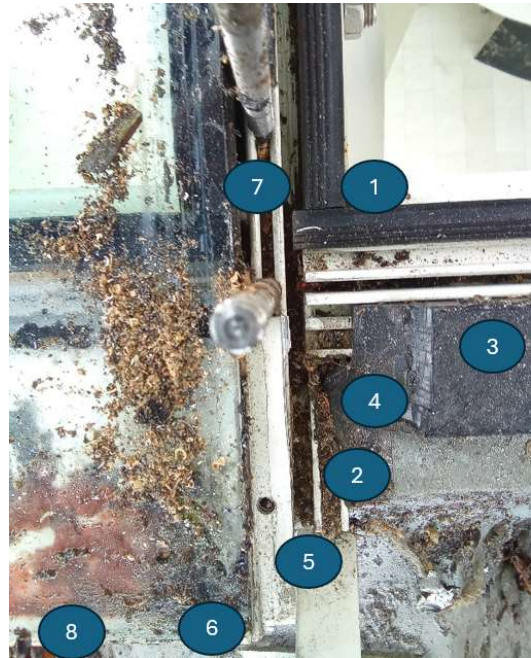
Abb. 90: undichte Stellen

Das Foto Abbildung 90 stellt den unteren Glasdachabschluss dar und ich erkläre die Detailpunkte wie folgt:

- 1 = nicht verklebte Dichtungsstöße
- 2 = Verschmutzung unter eigentlicher Glasauflage (Glasüberstand nach unten zur Rinne hin)
- 3 = Glas liegt nicht auf
- 4 = Undichtigkeit zwischen Glas und „Soll-Auflage“ (unter weißem Kantblech)
- 5 = verstopfte Wasserführung in die Wasserrinne
- 6 = defekte Versiegelungsabdichtung unten an der Glaskante (Wartungsstau)
- 7 = Schraubendurchdringung nicht abgedichtet
- 8 = kein Scheibenandruck (daher keine Dichtigkeit), sowie seitlich und oben durch Pressleisten

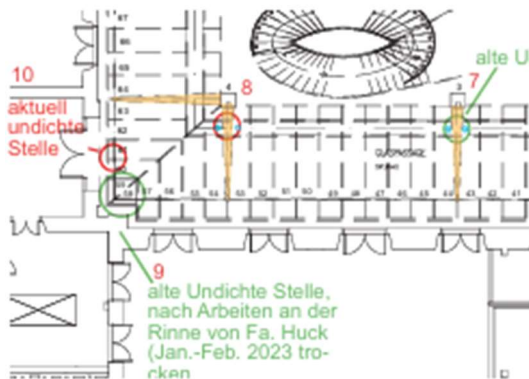
Abb. 91: Lokalisierung Punkt 9

Im Jahr 2023 wurde darauf hingewiesen, dass diese Stelle bereits repariert wurde. Es wurden damals jedoch noch immer deutliche Wasserspuren festgestellt. Nach damaliger Angabe des Hausmeisters wurde die Dachrinne am „Altbau“ im Januar/Februar 2023 durch die Firma Huck repariert. Seitdem scheint die Stelle dicht zu sein.

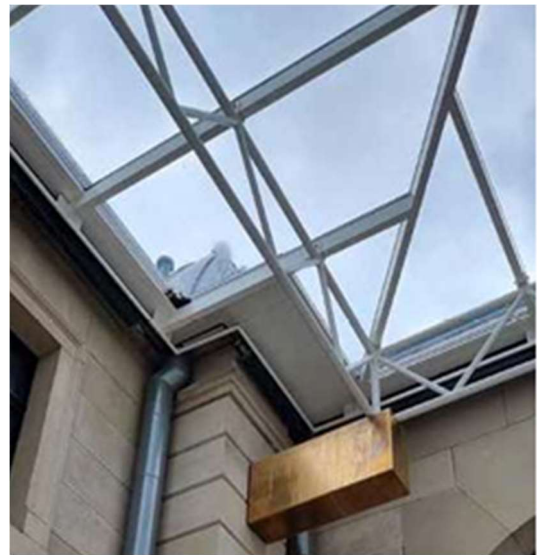
Abb. 92: seit 2023 nicht mehr undicht

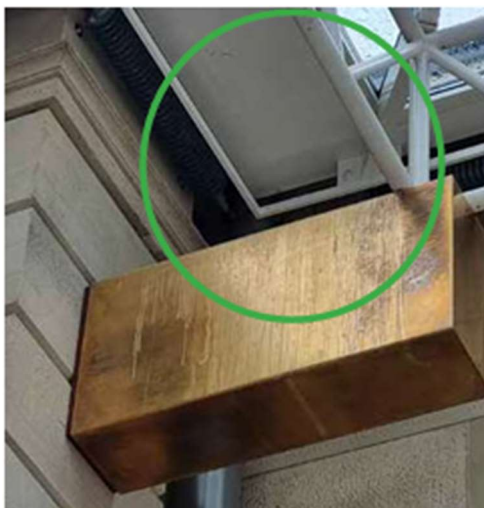
Abb. 93: reparierte Stelle

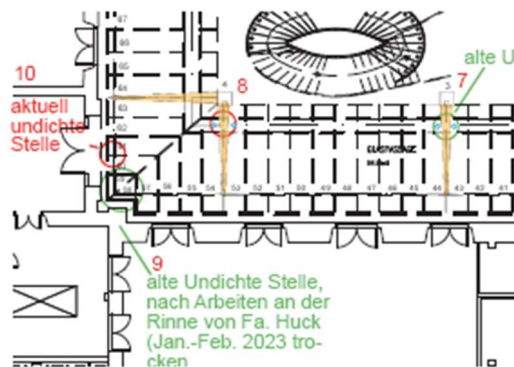
Abb. 94: Lokalisierung Punkt 10

Bei der Begehung 2023 hat es aus der Fuge zwischen der Blechverkleidung der Rinne getropft. Das Wasser kommt anscheinend aus der Fuge zwischen dem Hausanschluss und tropft am Glasprofil ab. Die Ursache wurde damals auf die Undichtigkeit am horizontalen Bauanschluss zum Altbau zurückgeführt. Dies ist die Zweite der immer noch undichten Stellen im Innenbereich.

Dieser Bereich soll immer noch Wassereintritt haben, wurde von mir zum jetzigen Zeitpunkt nicht geöffnet, da der Zugang nur über den Altbau möglich war. Im Rahmen der Sanierungsmaßnahmen könnte hier zusätzlich geöffnet und untersucht werden.

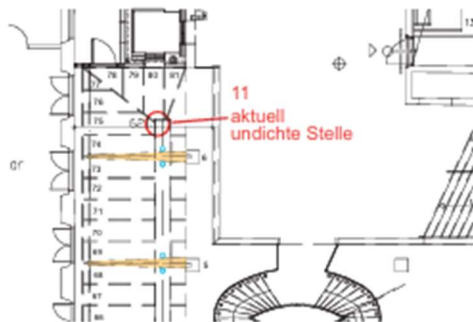
Abb. 96: Lokalisierung

Im Bericht von 2023 wurde diese Stelle als dritte undichte Stelle tituliert. Damals wurde festgestellt, dass es oberhalb dieser Stelle eine abgelöste Verfugung gibt. Dies war der Hinweis, dass der Wassereintritt mit den Gebäudeanschlüssen zusammenhängt. Außerdem sollten hier einzelne Glasfelder entlang der diagonalen Kehle aufgenommen werden, damit die Profilan-schlüsse überprüft werden könnten.

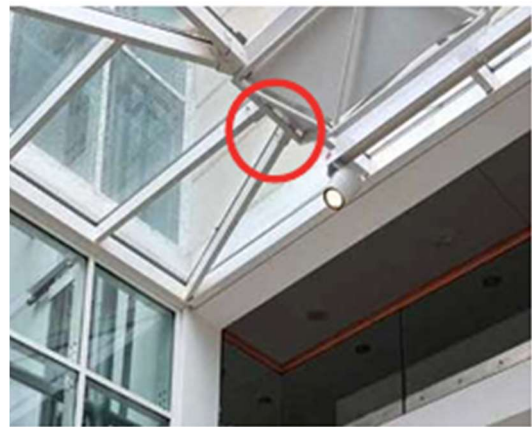
Abb. 97: Blick von unten Richtung Fehlstelle

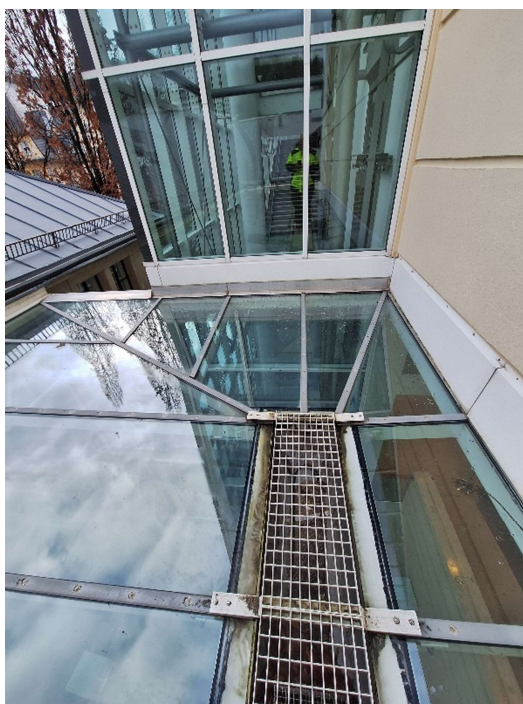
Abb. 98: Fehlstelle am Ende der Rinne

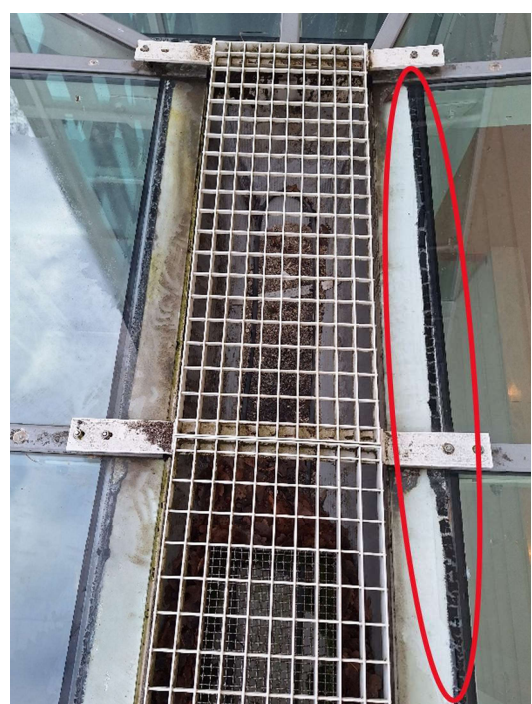
Ich habe bei meiner Ortsbegehung mein Augenmerk auf die Glasüberstände rechts und links der Gehroste gelegt. Wie die Abbildungen 99 bis 103 zeigen, sind hier starke Schmutzan-sammlungen unterhalb der Glasüberstände zu sehen.

Abb. 99: gut sichtbar Querträger der Roste

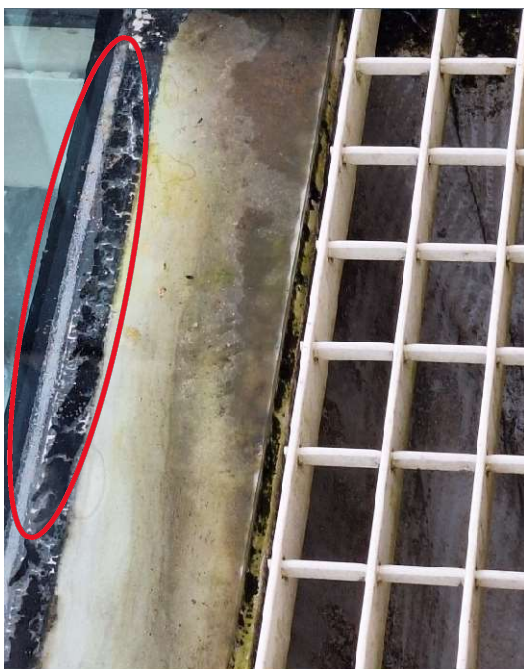
Abb. 100: offener „Luftspalt“; offene Fugen am Glas

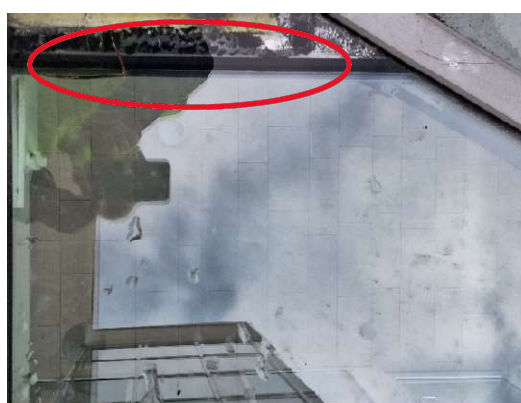
Abb. 103: sichtbare offene Stellen

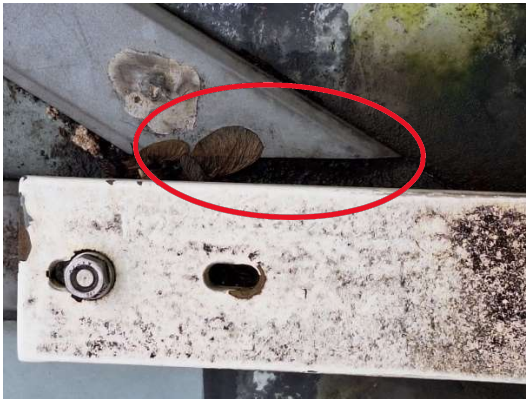
Besonders augenfällig war die zu kurz geratene Abdeckleiste am Ende des Gitterrostes. Abbildung 104 zeigt den letzten Querträger des Gitterrostes und die zu kurz geschnittene Leiste. Die Silikonabdichtung ist defekt und nicht dauerhaft. Ich habe diesen Übergang ausschneiden lassen und festgestellt, dass hier eine undichte Stelle ist. Genau darunter (innerhalb des Foyers und unter dem Dach) standen Wasserkübel, die eintretendes Wasser (tropfenweise) auffangen sollten.

Abb. 104: nicht fachmännischer Stoß

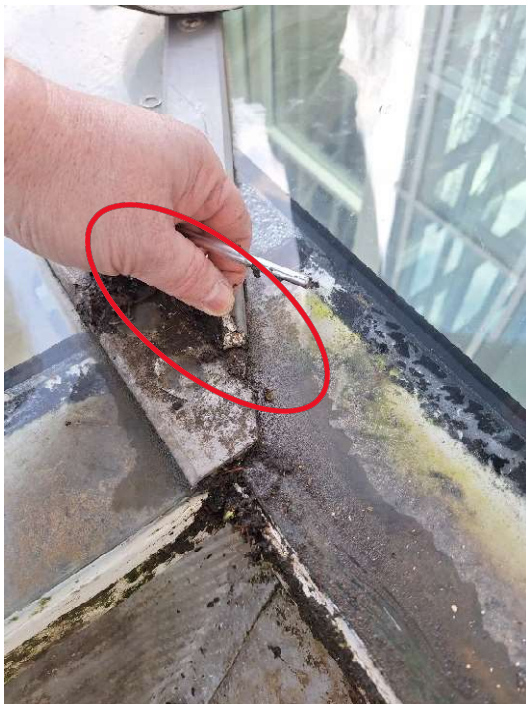
Abb. 106: Überprüfung Fugenabdichtung

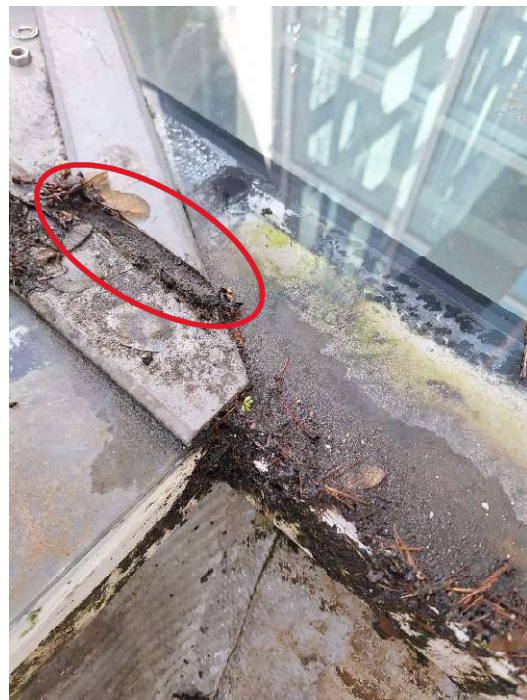
Abb. 107: Ergebnis defekt und offen, nachversiegelt

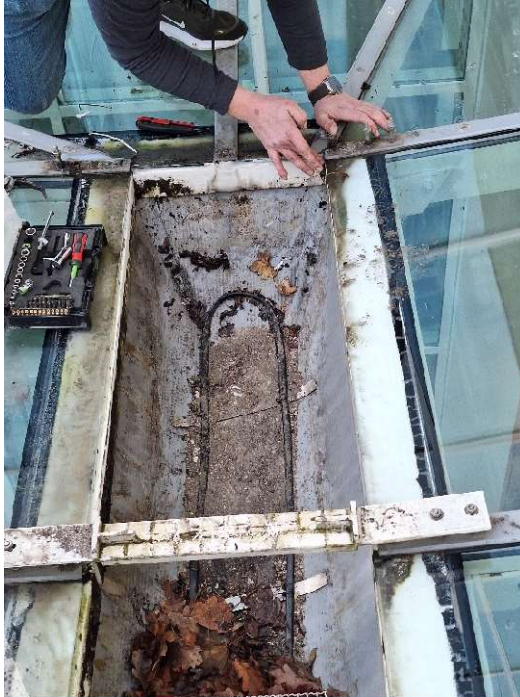
Abb. 108: Bild 144255

Die Abbildung 108 zeigt eine weitere undichte Stelle, die beim Aushängen der Gitter festgestellt wurde. Dieses Mal auf der rechten Seite des Laufgitters.

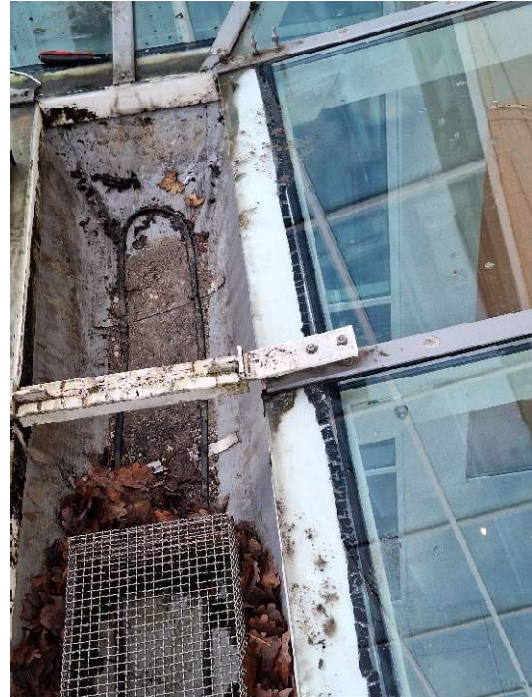
Abb. 109: starke Verschmutzung der Rinne

Abbildung 109 zeigt eine starke Verschmutzung der Rinne, die zu keiner Undichtigkeit führen kann. Jedoch kann stauendes Wasser überlaufen und dann über die offene Fuge an der Glaskante ins Gebäudeinnere eindringen.

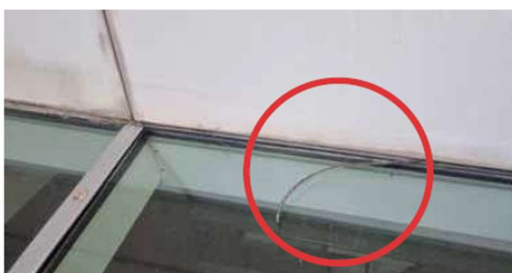
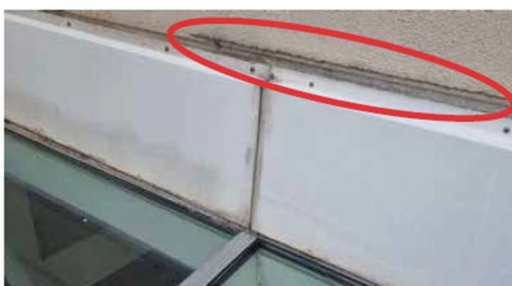
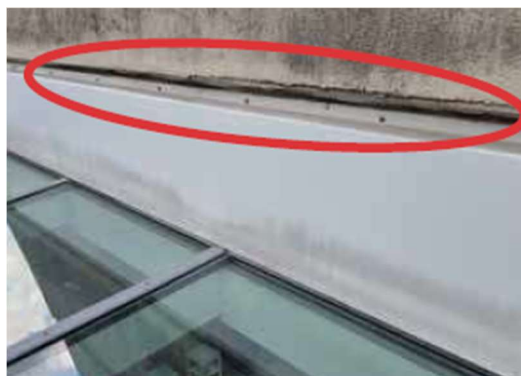
Auch hierzu wurden bereits 2023 Beurteilungen getroffen. Die Gebäudeanschlüsse waren an mehreren Stellen beschädigt, die Fugen veraltet. Es wurde geurteilt, dass die Undichtigkeiten im Bereich des Glasdaches mit horizontalen Anschlüssen an das Gebäude liegen – nicht bei der freien Glasüberdachung zur Tiefgarage hin. Die Fugen sollten erneuert werden.

Abb. 111: Anschluss Blech zu Wand (Quelle: K+S Architekten) Abb. 112: wie vor, andere Stelle Quelle: K+S Architekten)

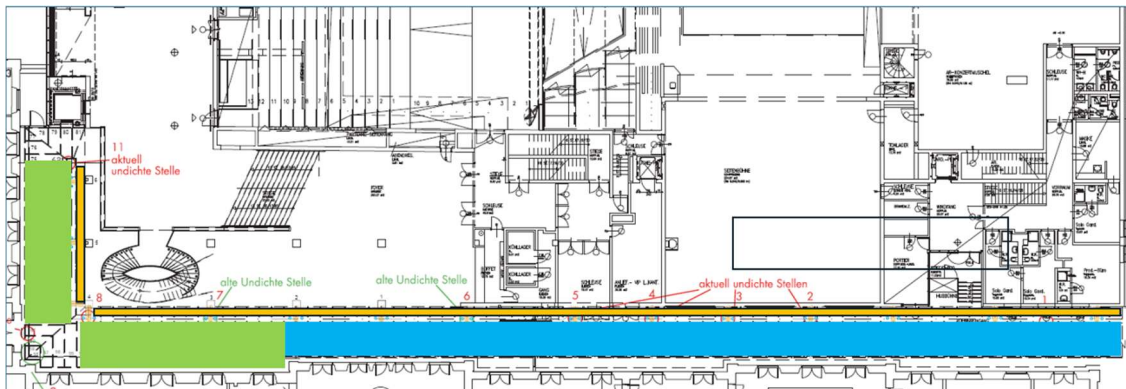
Kleine Glasfelder:	66 Stück a, 765x910 mm (vermessen); Gewicht ca. 40kg (orange)
Große Glasfelder:	32 Stück a, 3210x910 mm(hochgerechnet); Gewicht ca. 160 kg (grün)
Mittlere Glasfelder:	67 Stück a, 2520x910 mm(hochgerechnet); Gewicht ca. 125kg (blau)
dazu noch:	16 Stück in den Eckbereichen Sondermaß-Felder

Abb. 113: Übersicht Glasfelder und einfache ca.-Ermittlung

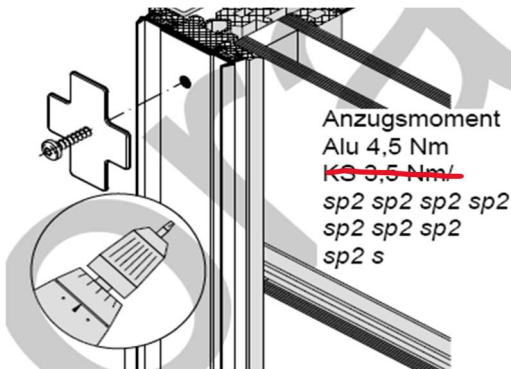
Wie ich bei „undichter Stelle 11“ beschrieben habe, sind die Pressleisten ungleich und nicht nach den Schüco-Verarbeitungsvorgaben (Abb. 119 + 120) angezogen. Auch dies ist eine Ursache für den Wassereintritt in die Konstruktion, da die Außendichtung nicht mit der entsprechenden, geprüften Druckkraft auf den Gläsern anliegt. Es ist ein Anzugsmoment von 4,5 Nm einzuhalten.

Abb. 119: Anzugsmoment der Fassadenschrauben

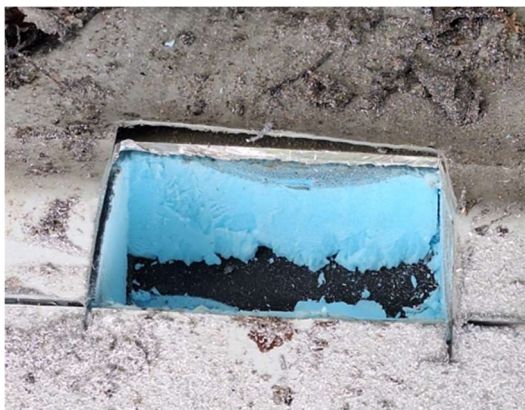
Da vom Architekten vermutet wurde, dass die Regenrinne/Wasserrinne nicht gedämmt ist und selbst undicht ist, habe ich die Rinne an Punkt 8 aufschneiden lassen und wieder schließen lassen.

Abb. 125: geöffnete Rinne

An dem geöffneten Punkt der Rinne war alles trocken. Aufgrund dieser Situation haben wir keine weiteren Rinnenöffnungen durchgeführt. Es besteht das Risiko, dass dadurch erst Undichtigkeiten veranlasst werden würden.
