## GUTACHTEN

Projekt-Nummer:	<b>10518/24124-V1</b>
Auftraggeber:	Festspielhaus und Festspiele gGmbH
in Sachen:	fachliche Beratung zur Ausschreibung/Projektleitung Sanierung Glasdach für das Projekt: Festspielhaus Baden-Baden
wegen:	Undichtigkeiten Glasdach
erstellt am:	10.03.2025
Umfang:	49 Seiten gerundet 5270 Wörter 125 Abbildungen

Die Glasüberdachungen in den Verbindungsgängen zwischen historischem Altbau und dem Neubau sind an verschiedenen Stellen undicht.

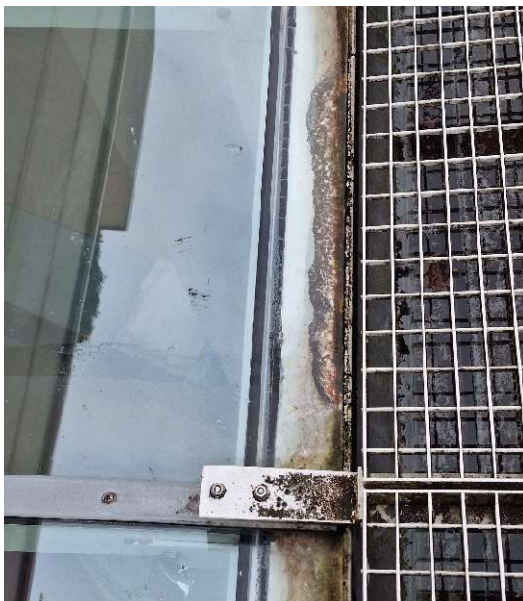
Die hier eingesetzten Dachverglasungen bestehen aus Zweischeiben-Isolierverglasungen, bestehend aus einem 12 mm Verbundsicherheitsglas außen (2 x 6 mm + PVB-Folie) und einer 10 mm Floatscheibe innen. Die äußere Scheibe ist überstehend – wie es auf den Abbildungen 7, 8 und 9 besonders auffällig zu sehen ist. Der Überstand beträgt 30 mm und liegt auf dem weißen Kantblech hin zur Wasserrinne auf. Die Glaskante (1) war einmal vollständig versiegelt und somit abgedichtet.

Abb. 7: Glasüberstand aufliegend auf weißem Blech

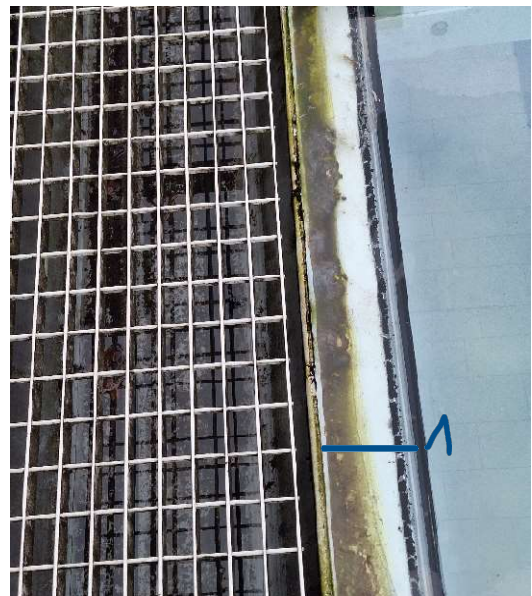
Abb. 8: überstehendes Glas und darunter Schmutz

Wie diese Abbildungen zeigen, ist bereits seit sehr langer Zeit Schmutz zwischen der Glasscheibe und dem weißen Kantblech eingedrungen. Die Versiegelungen sind bei über 90 % der Gläser defekt. Bild 11 zeigt undichte Stellen zwischen oberem Glasteil und der Verblechung zur Hauswand hin. Punktueller Wildwuchs von Pflanzen konnte festgestellt werden.

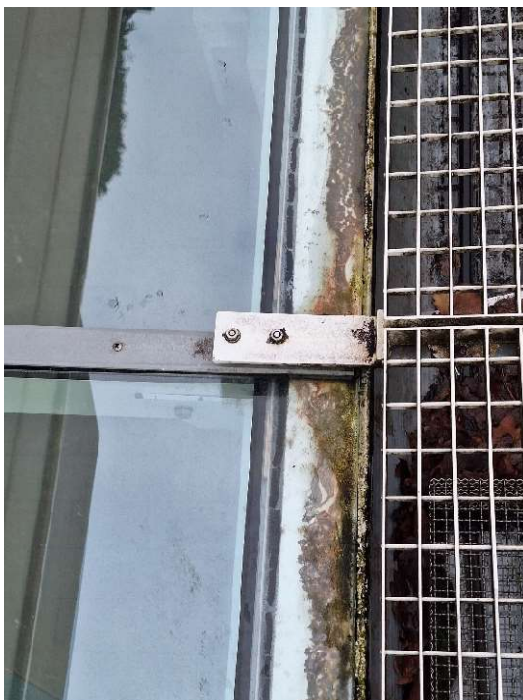
Abb. 9: deutlich defekte Versiegelung an Glaskante

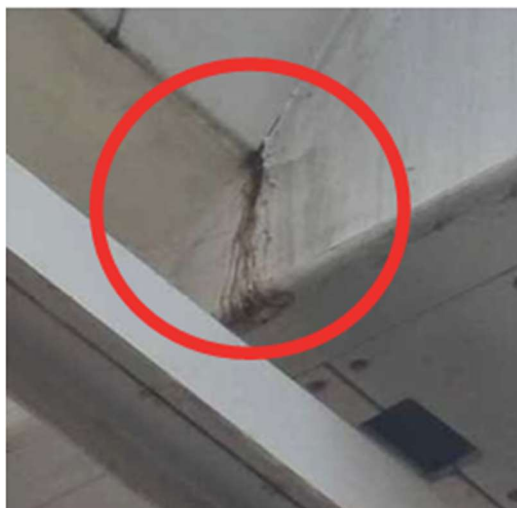
Abb. 18: Detailaufnahme Wasserspuren 2023

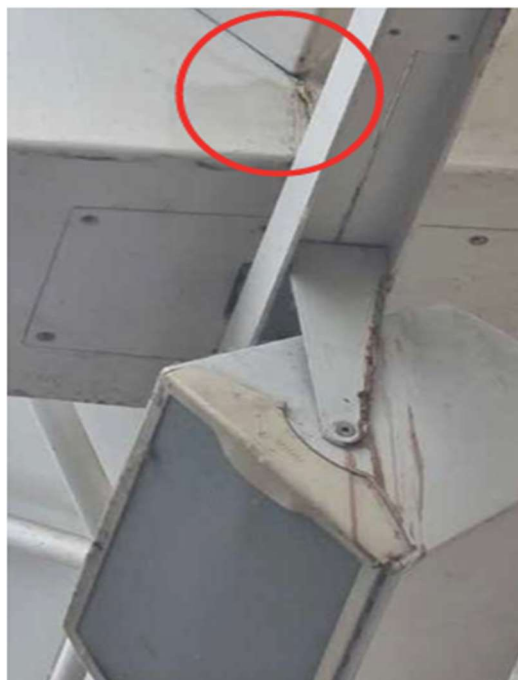
Abb. 22: Wasserspuren

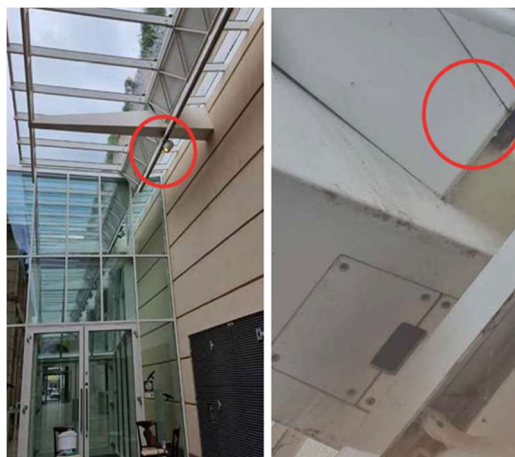
Abb. 24: Detailaufnahme Wassereintritt 2023

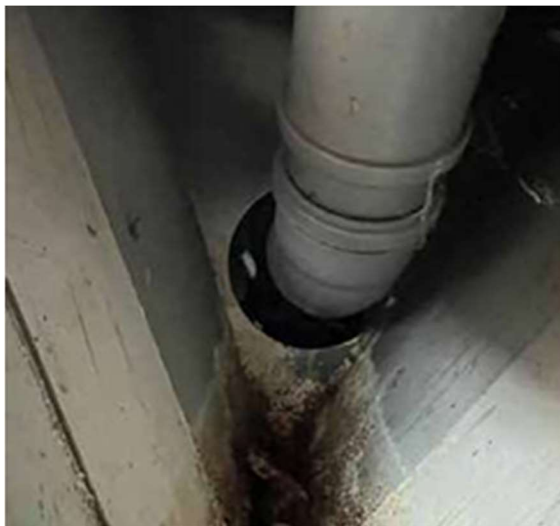
Abbildung 27 zeigt die Verortung des Foyers. Der Abbildung 28 kann entnommen werden, dass starke Rostbildung vorhanden ist und die Stelle wahrscheinlich brüchig ist.

Im Innenbereich der Blechabdeckung sieht man getrocknete Wasserspuren am Ablagebrett, Spuren von Wasserstand in den Blechen, Ablagerungen und Schmutz aus der Bauphase, jedoch keine Reparaturen. Diese beschränken sich auf die außenseitige Vefugung der Blechstöße mit Silikon.

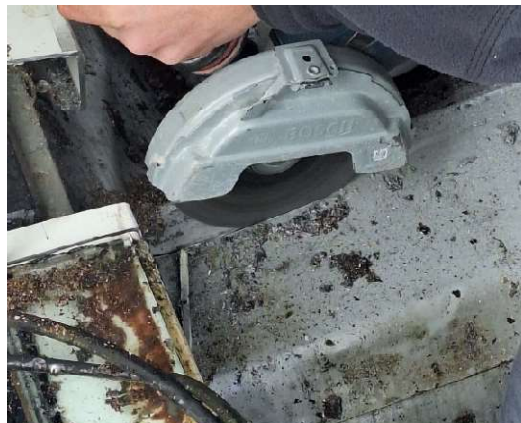
Abb. 38: Flexarbeit am weißen Kantblech

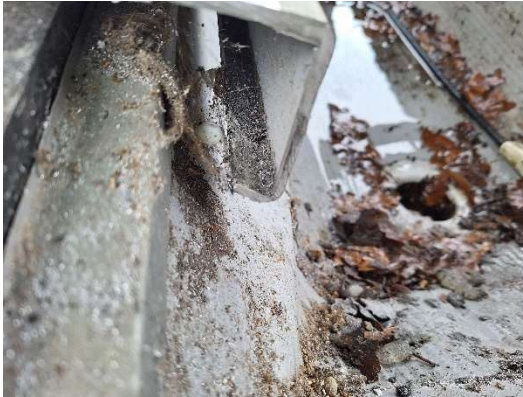
Abb. 39: hohe Verschmutzung unterhalb des Bleches

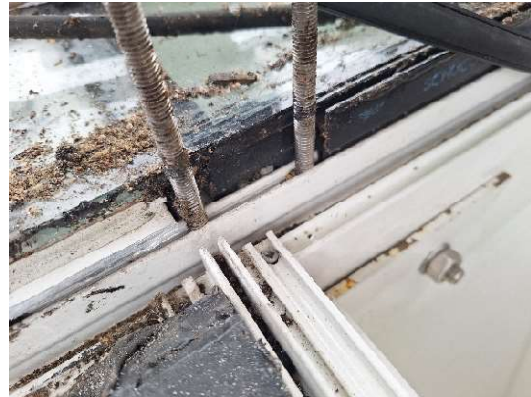
Abb. 40: Schraubendurchdringung im Dachsparren

Die Querträger der Laufgitter wurden mittels Gewindeschrauben direkt im Schraubkanal der Schüco-Dachsparren (Pfostenprofile) eingebohrt (Abb. 40). Es handelt sich nicht um abgedichtete Schrauben. Abbildung 41 zeigt den genauen Sitz dieser Schrauben.

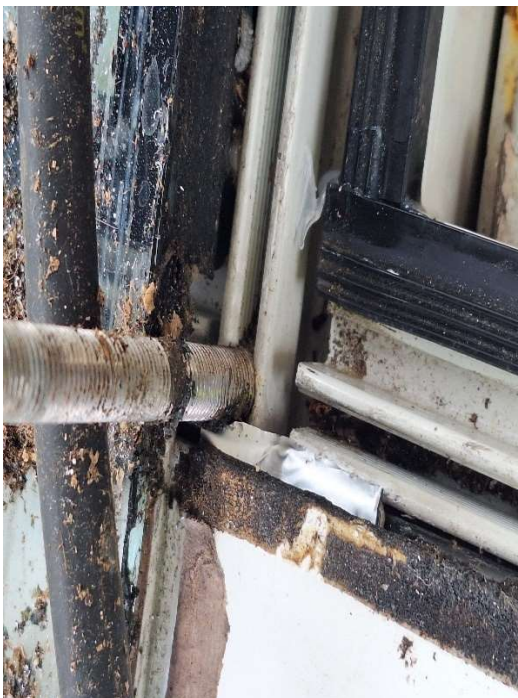
Abb. 41: Schraubendurchdringung im Dachsparren

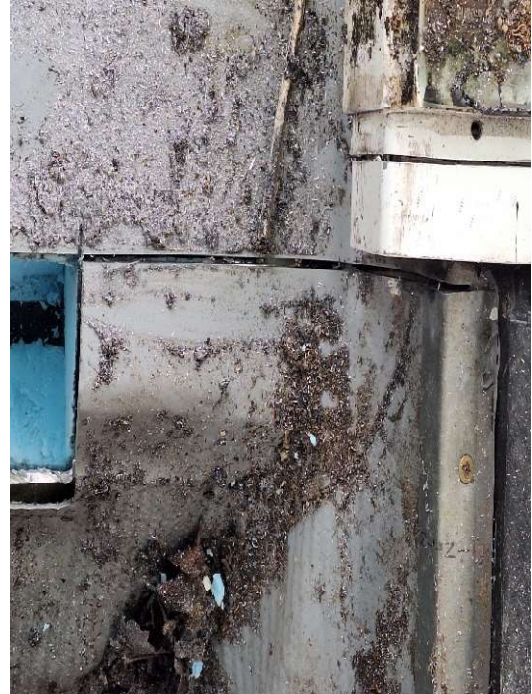
Da eine undichte Regenrinne (Dachentwässerung) vermutet wurde, wurde diese an einer Stelle untersucht. Dabei wurde die äußere Folienabdichtung und das Blech der Rinne aufgeschnitten (Abb. 42 + 43). Es wurde auch nachgesehen, ob die Rinne – wie in der damaligen Planung vorgesehen – gedämmt ist (hier blaue Dämmung Abb. 43 + 44).

Abb. 44: offene Rinnenkonstruktion

Alles war in diesem Bereich der Regenrinne trocken.

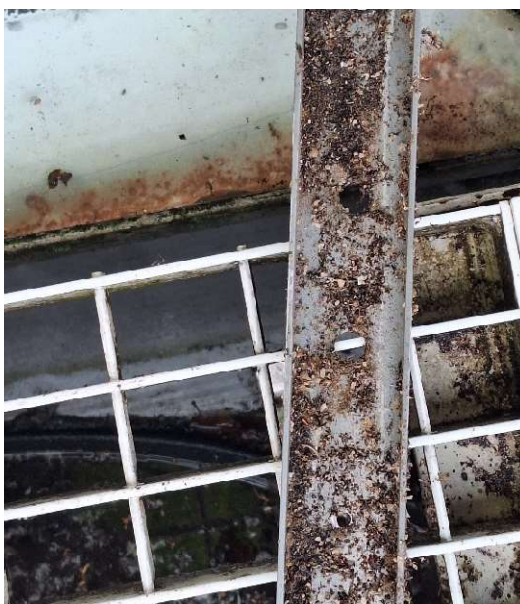
Bei der Rückmontage der Schüco-Dachkonstruktion wurden sowohl die Abdeckleisten (Abb. 45) als auch die Pressleisten abmontiert. Unterhalb der Abdeckleisten haben sich außergewöhnlich viele Schmutzpartikel und Sporen, sowie Kleingetier angesammelt.

Abb. 45: starke Verschmutzung Unterseite Abdeckprofil

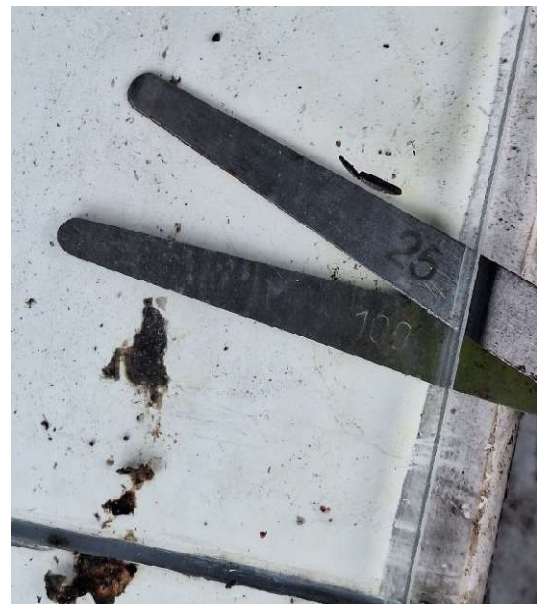
Abb. 46: Spaltmaßmessung Glasüberstand

Ich habe dann den Abstand zwischen dem bereits beschriebenen weißen Kantblech unterhalb des Glasüberstands und dem Glas gemessen. Es bestand an diesem Glas ein Spalt von 1,25 mm

(125my), siehe Abbildung 46. Diesen Spalt sollte die Versiegelung dauerhaft abdecken, was aber ohne feste Wartungs- und Reparaturzyklen nicht funktioniert.

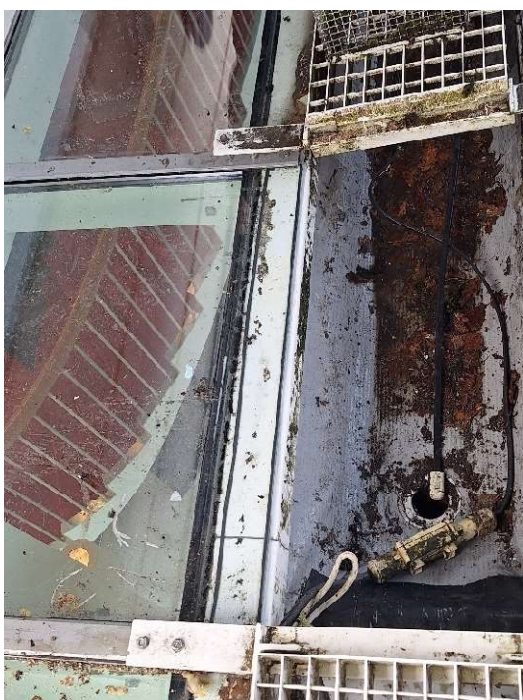
Negativ aufgefallen ist die Anhäufung grober Schmutzpartikel und Abfälle in der Wasserrinne (Abb. 49 + 50).

Abb. 49: grobverschmutzte Wasserrinne

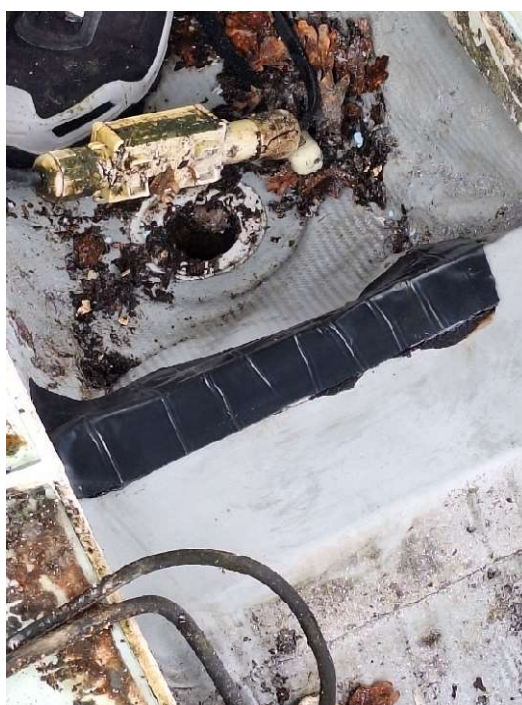
Abb. 50: vergrößerte Aufnahme Schmutz

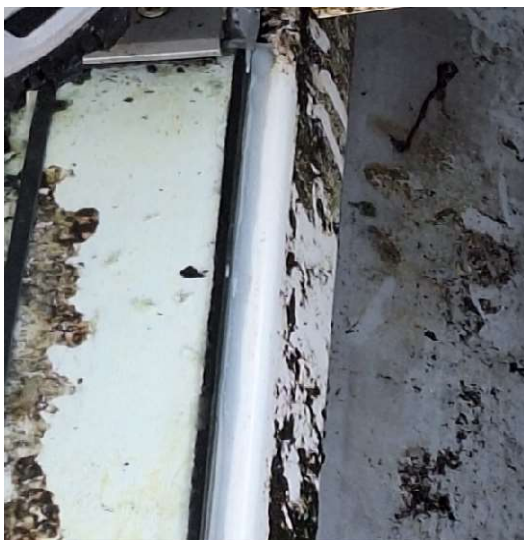
Wie Bild 51 zeigt, ist der Schmutz auf dem Kantblech (unter dem Glas) bereits eingetrocknet. Es wird daher angenommen, dass sich dieser Schmutz über mehrere Jahre angesammelt hat. Rechts in diesem Bild der Übergang zur Wasserrinne.

Abb. 51: starke Verschmutzungen

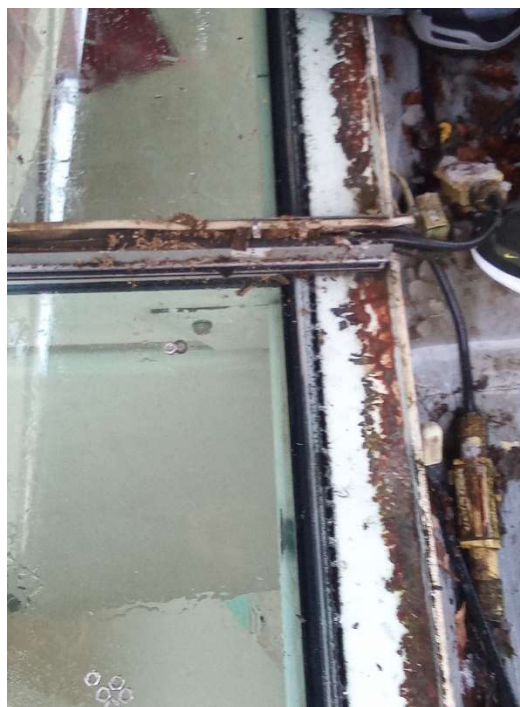
Die Abbildungen 57 und 58 zeigen den auf dem Dachsparren (direkt auf dem Abdeckprofil) montierten Kabelkanal, welcher aus einem U-Profil als auch aus einem höheren weiteren Abdeckprofil besteht. Überrascht war ich auch hier über den hohen Verschmutzungsgrad über die gesamte Sparrenlänge hinaus. Die Abdeckprofile sind oben und unten offen, so dass sich Insekten, Blütenstaub und sonstige Mikroorganismen ablagern können.

Abb. 58: Kabelkanal, sehr verschmutzt

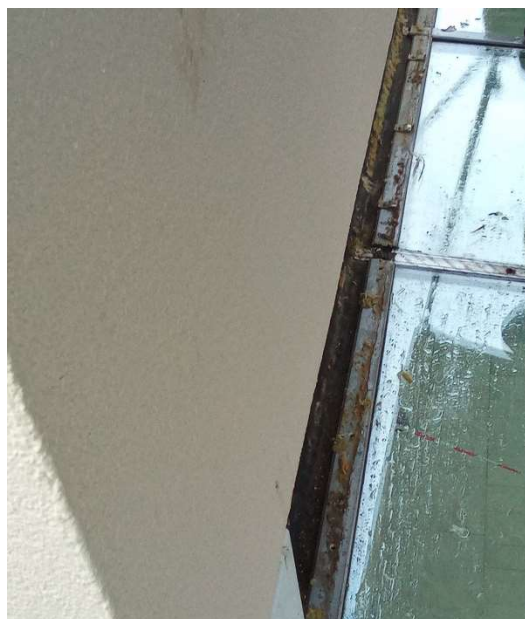
Wie ich den mir vorliegenden Unterlagen entnehmen konnte, wurde vermutet, dass am Kopfpunkt der Glasdächer undichte Stellen zur Wand (Sockelblech Wand) vorhanden sein könnten. Ich habe dieses Sockelblech entfernen lassen und die Steinwolle ausbauen lassen. Sowohl die Steinwolle als auch die Wand hinter der Steinwolle waren trocken. Nachvollziehbar waren Undichtigkeiten an den oberen horizontalen Aluminium-Dachriegeln und ein möglicher Wassereintritt ganz oben, hinein in das darunterliegende Kantblech, welches offen ist.

Abb. 66: Wandanschluss Sockelblech entfernt

Direkt an der Gebäudeecke war die Steinwolle nass; die obere Abdichtung zwischen Blech und Wand war offen, da das Silikon keine Dichtwirkung gehabt hat.

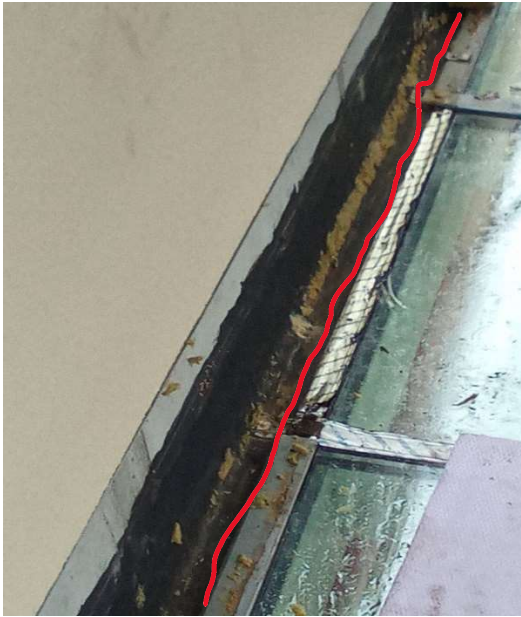
Abb. 67: Wassereintrittsmöglichkeit

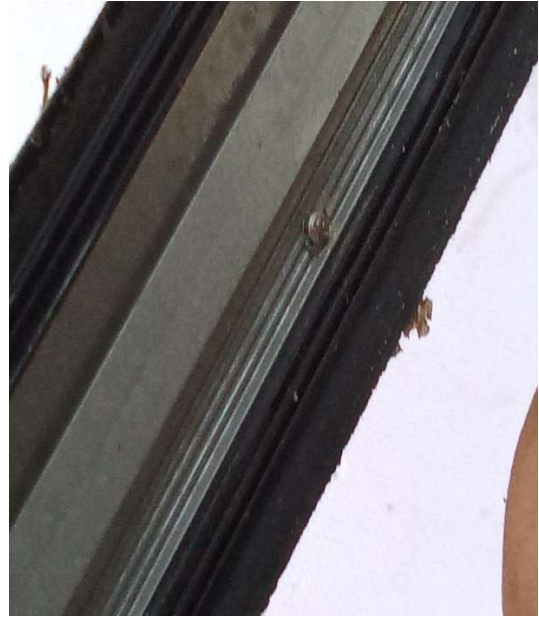
Abb. 68: falsch sitzende Schraube

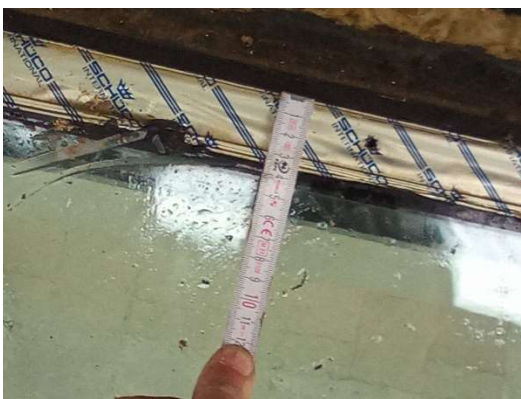
Beim Ausbau der Gläser habe ich verarbeitungskonform mit den Verarbeitungsrichtlinien von Schüco das erforderliche Bitumendichtband sehen können (Abb. 69). Die Butylbänder sind 35 und 45 mm breit (Abb. 70) und sind – je nach Montagesorgfalt damals – 5 bis 11 mm auf der Scheibe aufgeklebt.

Abb. 69: Zustand des Butylbands während Demontage

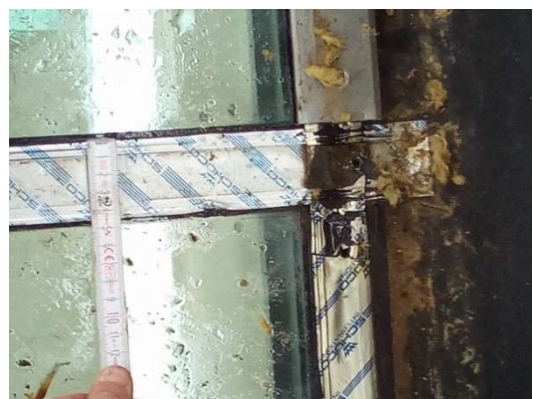
Abb. 70: Vermessung und Schmutzablagerungen

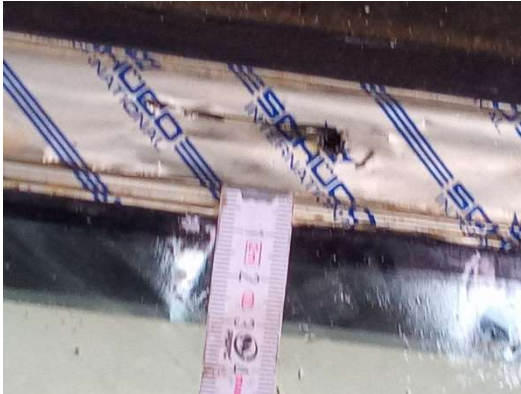
Abb. 71: Überdeckung Butylband auf Glas

Die Bandbreite eines Bandes war technisch gesehen zu schmal ausgewählt, da die Überdeckung des Butylbandes auf der Glaskante gering ist und hier eine dauerhafte Dichtwirkung nicht gewährleistet ist (punktuell 5 – 7 mm; an anderen Stellen 11 mm).

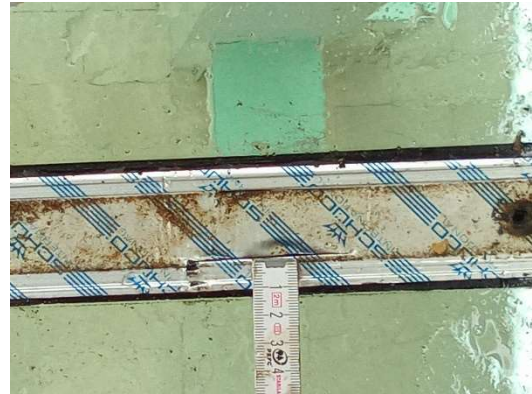
Abb. 72: Butylbandüberdeckung andere Seite

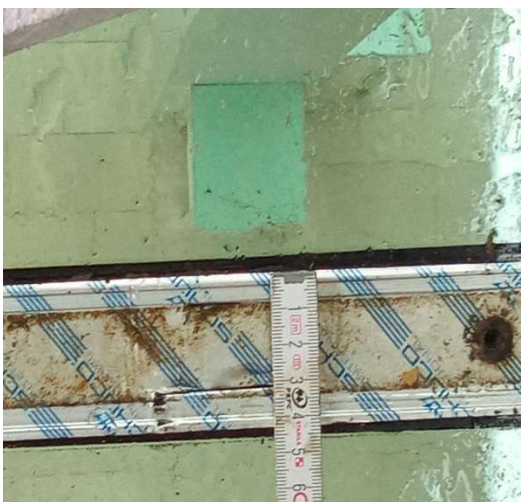
Abb. 73: Butylbandbreite 35-45mm gemessen

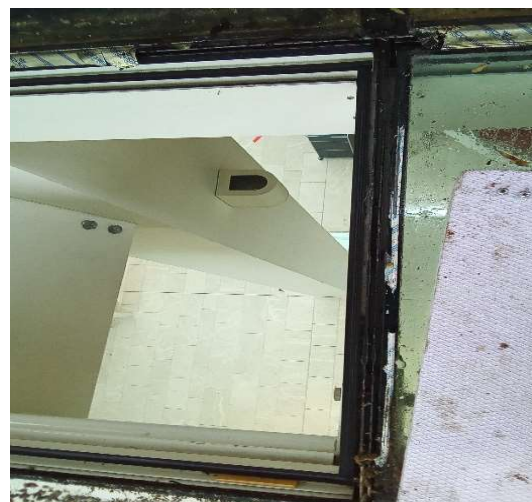
Abb. 74: geöffnetes Dachfeld mit Blick in das Foyer

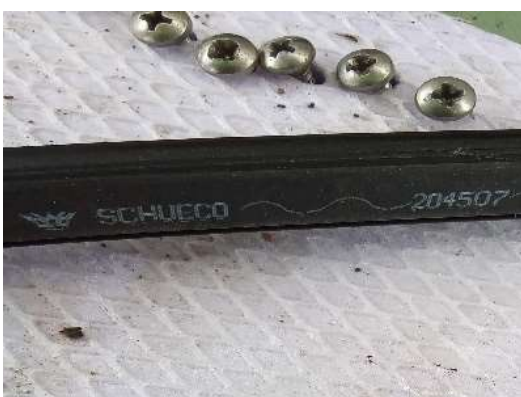
Abb. 75: innere Glasdichtung 204507 Schüco

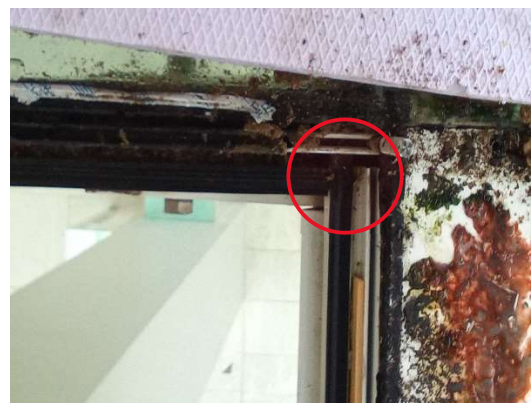
Abbildung 76 zeigt die offenen Dichtungsstöße in den Ecken. Die Dichtungen sind hier nicht abgedichtet.

Abb. 76: offene Dichtungsstöße

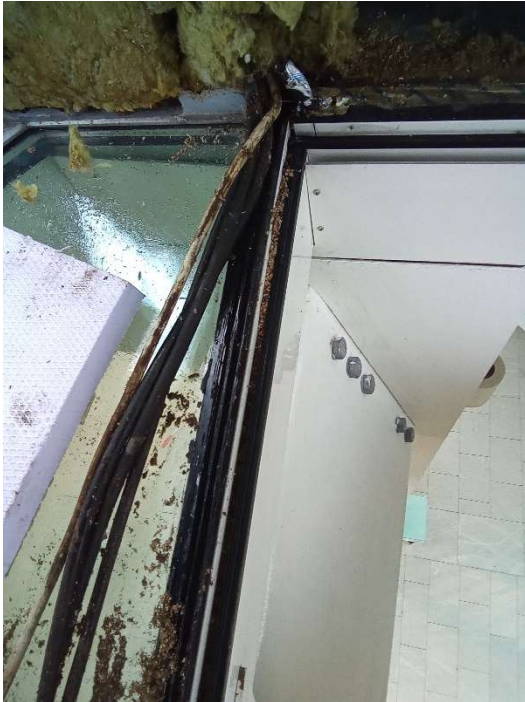
Abb. 77: Kabelführung zum Baukörper

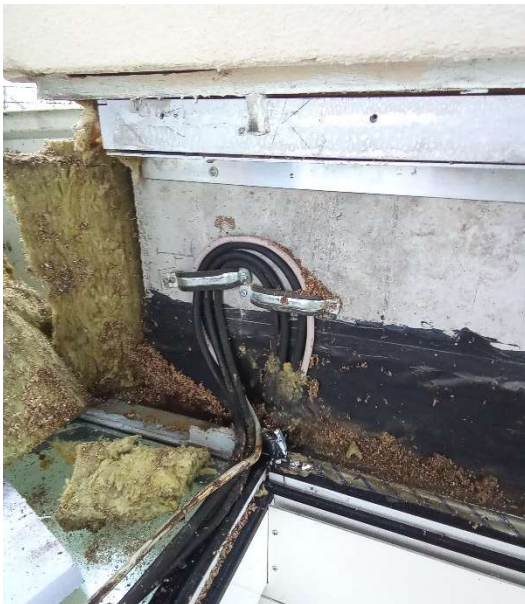
Abb. 79: geöffneter Wandanschluss

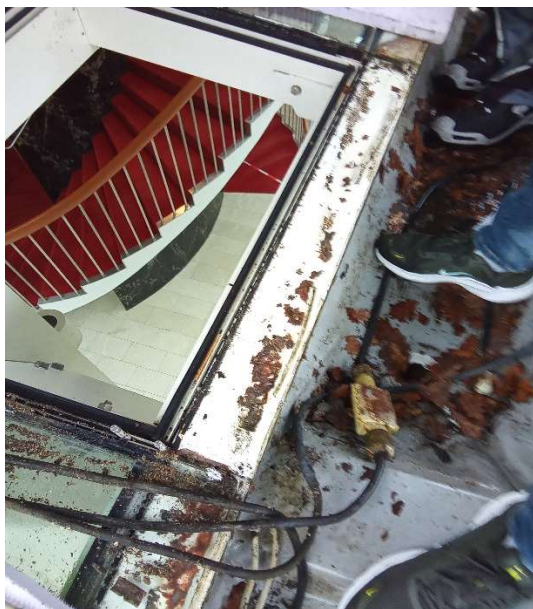
Abb. 83: Blick in das Innere, Glas entfernt

Besonders im unteren Glasdachanschluss bzw. in der Glasauflage ist sowohl durch die übergroße Verschmutzung zwischen dem weißen Kantblech und dem Glasüberstand sichtbar, dass hier die Abdichtungen völlig versagen (Abb. 83 +84). Auch der Eckbereich zeigt starke Verwitterungserscheinungen und ist undicht (Abb. 85).

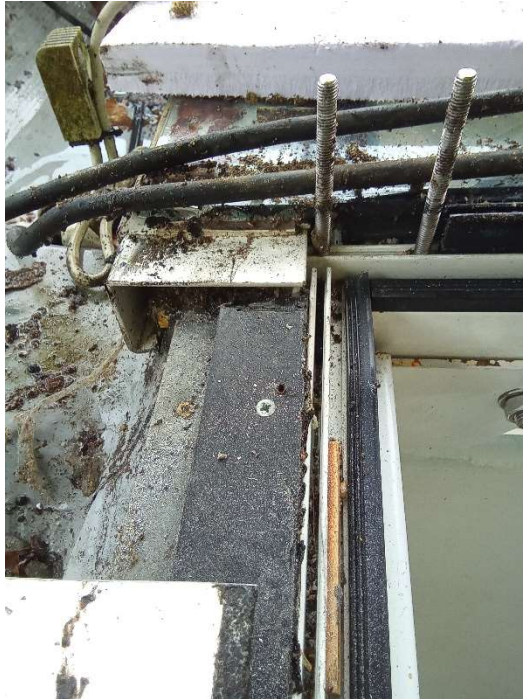
Abb. 89: unterer Dachanschluss an Rinne

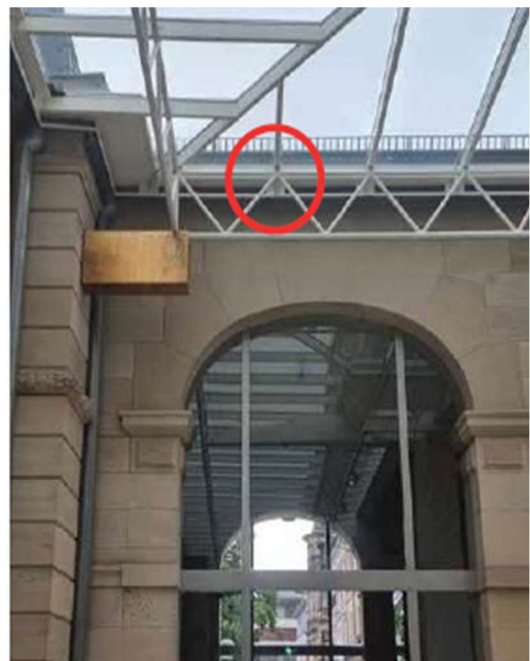
Bei der Begehung 2023 hat es aus der Fuge zwischen der Blechverkleidung der Rinne getropft. Das Wasser kommt anscheinend aus der Fuge zwischen dem Hausanschluss und tropft am Glasprofil ab. Die Ursache wurde damals auf die Undichtigkeit am horizontalen Bauanschluss zum Altbau zurückgeführt. Dies ist die Zweite der immer noch undichten Stellen im Innenbereich.

Abb. 95: Verortung bildlich dargestellt

Dieser Bereich soll immer noch Wassereintritt haben, wurde von mir zum jetzigen Zeitpunkt nicht geöffnet, da der Zugang nur über den Altbau möglich war. Im Rahmen der Sanierungsmaßnahmen könnte hier zusätzlich geöffnet und untersucht werden.

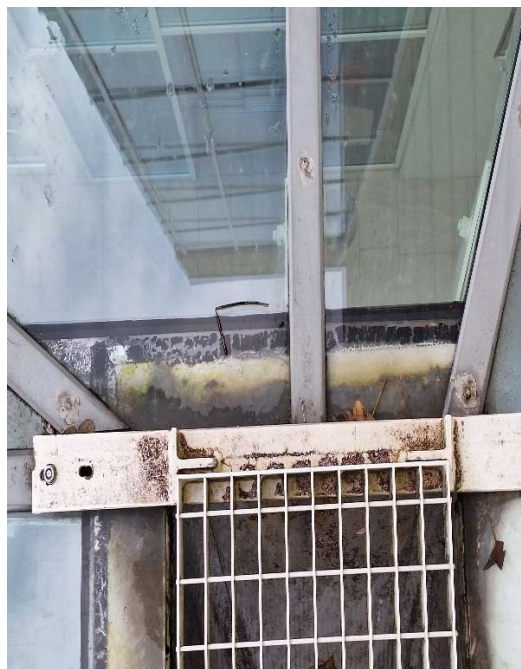
Ich habe bei meiner Ortsbegehung mein Augenmerk auf die Glasüberstände rechts und links der Gehroste gelegt. Wie die Abbildungen 99 bis 103 zeigen, sind hier starke Schmutzan-sammlungen unterhalb der Glasüberstände zu sehen.

Abb. 101: hohe Verschmutzung unter dem Glas

Die Versiegelungen der oberen Glasschichten mit dem weißen L-Kantblech sind offen und erkennbar über viele Jahre nicht nachgearbeitet bzw. repariert worden.

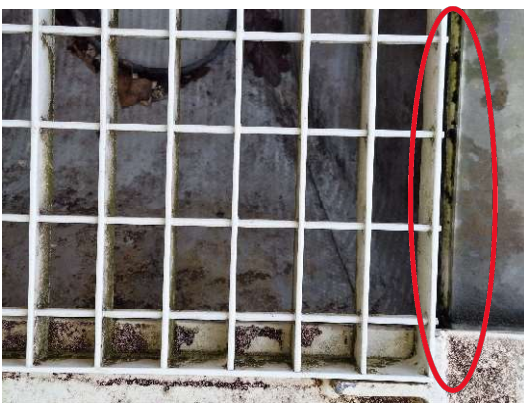
Abb. 102: verschmutzte Fugen unter dem Glas

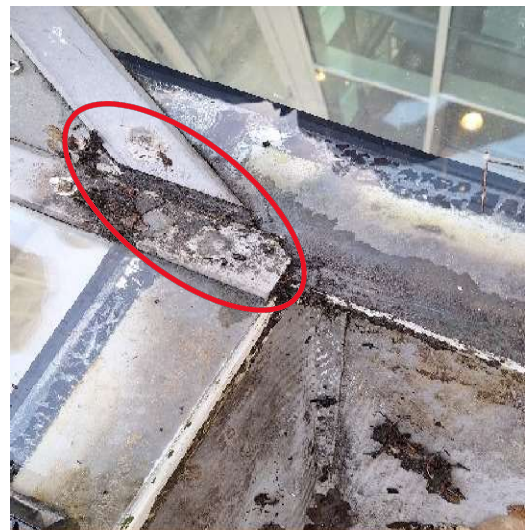
Besonders augenfällig war die zu kurz geratene Abdeckleiste am Ende des Gitterrostes. Abbildung 104 zeigt den letzten Querträger des Gitterrostes und die zu kurz geschnittene Leiste. Die Silikonabdichtung ist defekt und nicht dauerhaft. Ich habe diesen Übergang ausschneiden lassen und festgestellt, dass hier eine undichte Stelle ist. Genau darunter (innerhalb des Foyers und unter dem Dach) standen Wasserkübel, die eintretendes Wasser (tropfenweise) auffangen sollten.

Abb. 105: gleicher Stoß – andere Perspektive

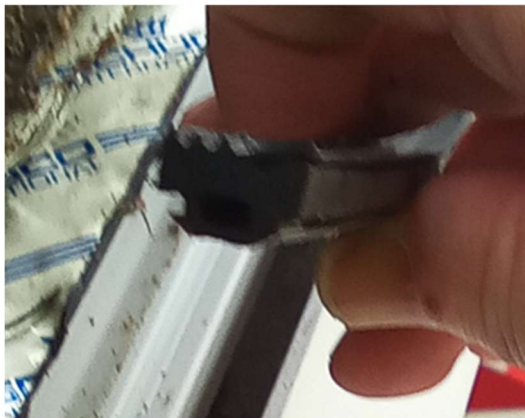
Wie aus meinen Feststellungen unter Abschnitt 2 zu entnehmen ist, wurde in keiner untersuchten Glasecke eine Abdichtung wie Abbildung 114 vorschreibt, durchgeführt. Ich sehe hier einen Hauptgrund der Wassereintritte. Die inneren Verglasungsdichtungen (lt. meiner Aufnahme Schüco-Artikel-Nr. 204507 (Abb. 115 + 116). An den beiden von mir untersuchten Glasfeldern waren die Dichtungen noch weich und durchaus in Ordnung. In keiner Ecke wurden die Dichtungen nach Abbildung 114 verklebt. Diese Arbeiten müssen überall durchgeführt werden.

Abb. 115: ausgebautе Verglasungsdichtung innen

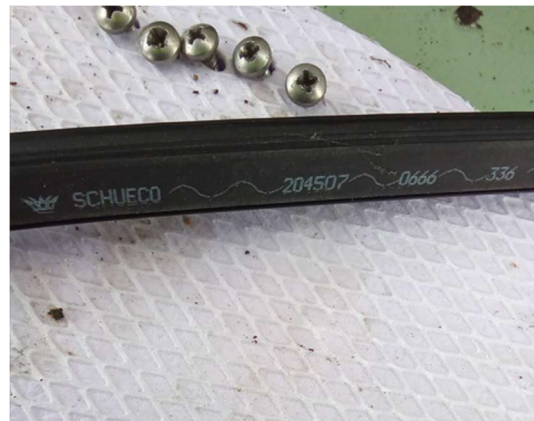
Abb. 116: Schüco-Verglasungsdichtung 204507

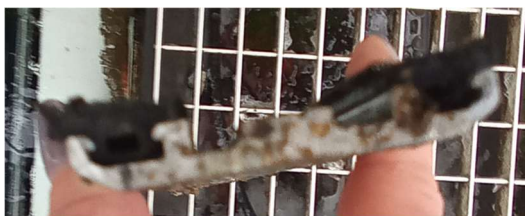
Meine Recherchen haben ergeben, dass es sich bei der Pressleiste um das Profil 322810/352930 handeln müsste (Abb. 117 + 118).

Abb. 117: Foto der Pressleiste vor Ort

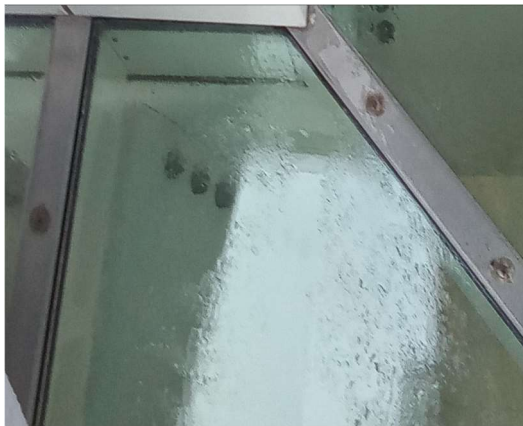
Abb. 121: zugesiegelte Schraubenköpfe an vielen Stellen

Wie Abbildung 121 zeigt, wurden von einem Handwerker die Schraubenköpfe versiegelt. Warum dies gemacht wurde, ist mir technisch schleierhaft. Diese Arbeiten sind technisch unnötig. Jetzt müssen diese Schraubenköpfe ausgekratzt werden, damit die Schrauben nachgezogen werden können.

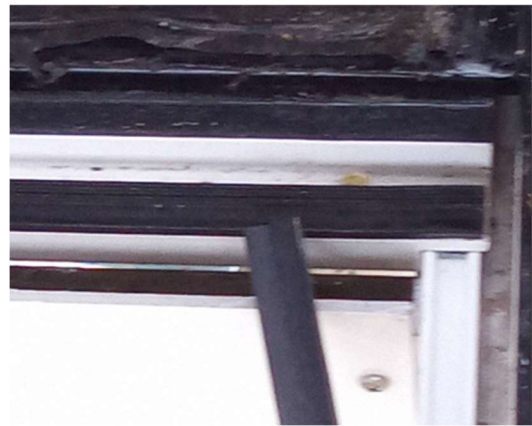
Abb. 122: Beispiel nicht verklebter Dichtungsstöße

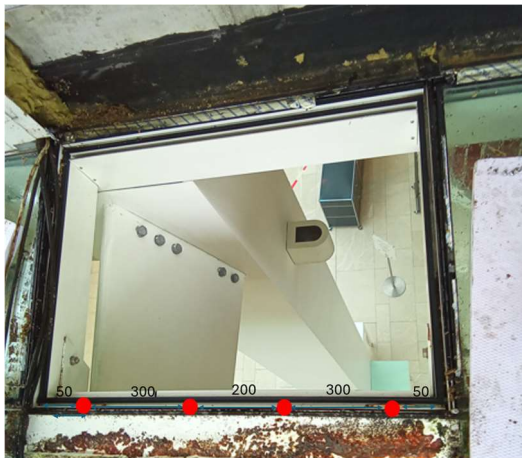
Schüco schreibt in seiner Zulassung vor, dass mindestens alle 30 mm, und jeweils 50 mm von den Kreuzpunkten entfernt, eine Schraubbefestigung der Pressleiste auf das Glas montiert sein muss. Das bedeutet, dass bei einer gemessenen Feldbreite von 910 mm mindestens 4 Fassadenschrauben einzusetzen sind. Erst dann ist der Wassereintritt so begrenzt, dass die erforderlichen Schlagregenprüfungen bestanden sind. Bei den hier eingesetzten Glasfeldern ist unten horizontal keine Schraube eingesetzt. Dadurch wirken erhebliche Belastungen auf die damals ausgeführten Versiegelungen und die Versiegelungen reißen auf (Abb. 123)

Abb. 123: SOLL-Befestigung unten horizontal

Es ist somit unten horizontal bei keiner Dachscheibe ein Anpressdruck vorhanden. Ehrlicherweise muss man technisch gesehen sagen, dass vom Eckbereich heraus die vertikale Befestigung auch ein paar Zentimeter in die Horizontale wirkt. Dies kann ich bei Bedarf noch statisch berechnen. Dennoch muss ich technisch darauf hinweisen, dass die notwendige Dichtheit nur mit einer zusätzlichen bzw. anders gewählten Befestigungs- und Abdichtungs-lösung gelingen wird. Technisch schlage ich zumindest einen mittig platzierten Glasniederhalter vor, der wie in Abbildung 124 skizziert, aussehen könnte. Material Aluminium 5 mm x 300 mm lang x 50 mm Schenkellänge mit horizontal unterlegtem Vorlegeband. An einem Glasfeld habe ich mit einer Fühlerlehre einen Abstand bei Belastung des Glases mit 15 mm gemessen. Diese Situation kann von Scheibe zu Scheibe unterschiedlich sein. Um einen gewissen Anpressdruck auf die vorhandene Innendichtung zu bringen und um auf das unter das Glas zu legenden 15 mm Vorlegeband (Breite 20 mm) muss das Glas entsprechend kurzzeitig belastet werden. Der L-Winkel wird dann mit 2x3 Blechschrauben A2 ca. 4,2 x 35 mm auf der vertikalen Seite durch das weiße, bereits vorhandene L-Blech befestigt. Evtl. muss die Schraubenlänge entsprechend dann bei der Ausführung definiert werden. Wichtig ist der entsprechende Andruck der Scheibe (Glasüberstand) auf das neue Vorlegeband und auf die seitlichen Dichtungen. Da eine Versiegelung an dieser Stelle weiterhin ein Undichtigkeitsrisiko mit sich bringt und dies auch Wartungsfugen sind, ist diese Silikonlösung zu vermeiden. Sie könnte zusätzlich ausgeführt werden.

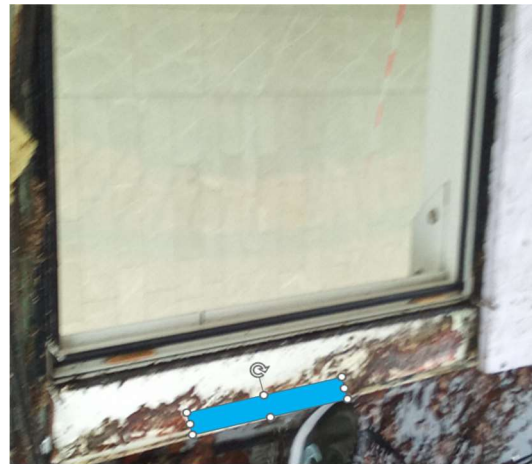
Abb. 124: Glasniederhalter-Lösung NEU
